## 木製治山施設の経年劣化と維持管理の指針について

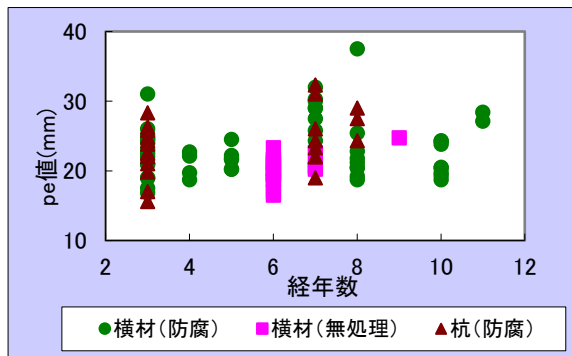
図 1 山腹土留工

(2) これに基づき実際に施工されている木製治山施設について、現状の劣化の進行状況が確認できる(図 1,2 に例示)。

(2) 部材が腐朽している施設において、森林の機能を補完するまで継続して施設維持が必要な場合は、部材の交換や補修方法を検討する。
