# 砂防新道における登山道の侵食量

小川 弘 司・佐川 貴 久 石川県白山自然保護センター

## TRAIL EROSION ON SABOSHINDO, MT. HAKUSAN

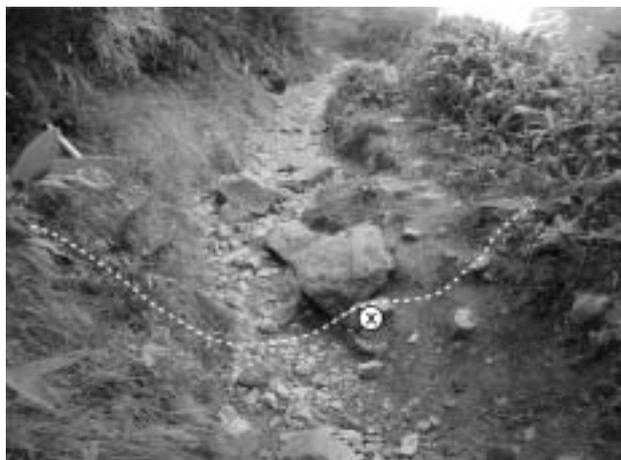
写真1 横断面計測地点(2002年9月13日撮影) 登山道下手から見たもの。⊗の大礫を境として左側が本道、右側が踏み分け道。点線部分の横断面を計測した。

登山道には、本来の登山道とは別にそれと平行した小道が形成されている(写真1)。これは登山者が本道を外れて歩いたために形成されたものであり、これを筆者の小川(2004)は踏み分け道と呼んだ。踏み分け道は登山道に水たまりがあったり、礫が多く分布していたり、段差があるなどの理由から登山者が本来の登山道から外れて踏み出し、植生が剥がれるなどして形成された小道のことをさす。調査地点には、この踏み分け道が約10m平行して連なっている。本来の登山道(これを本道と呼ぶ)と踏み分け道との侵食の違いを知る上でも、当地において横断面の計測を行った。

計測地は径20cmの礫(写真1の⊗)を間にし、数cm~25cmの垂角礫がルーズな形で表面に多くある本道(水平幅約115cm)と比較的固く締まった中・大礫混じりの砂礫層が表層にある踏み分け道(水平幅約95cm)に分かれている。本道は、多少掘り込まれており、表層の礫のためゴツゴツして歩きにくい。このため、踏み分け道が形成されたと考えられる。また、本道の幅が広くないので上りの登山者と下りの登山者がすれ違いにくい。このことも踏み分け道形成に関与していると考えられる。

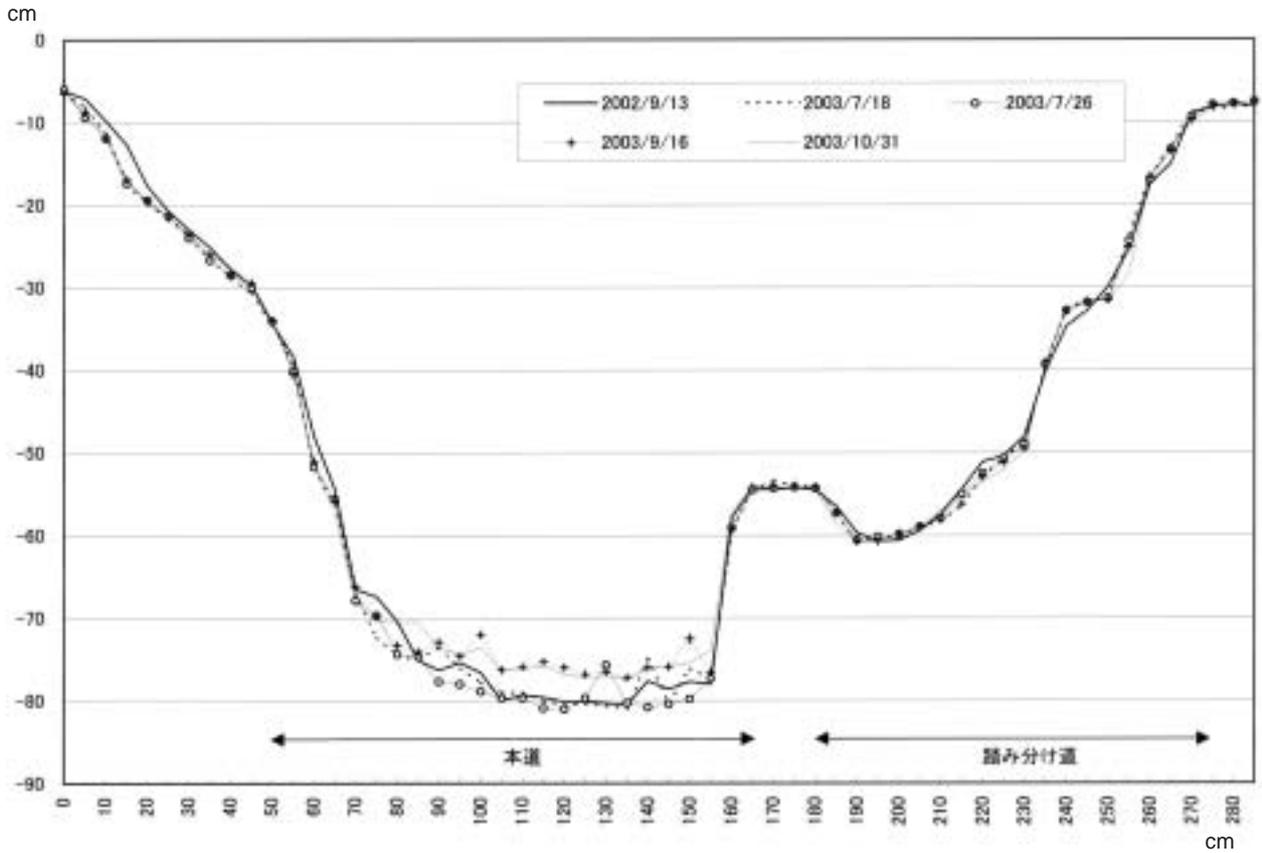
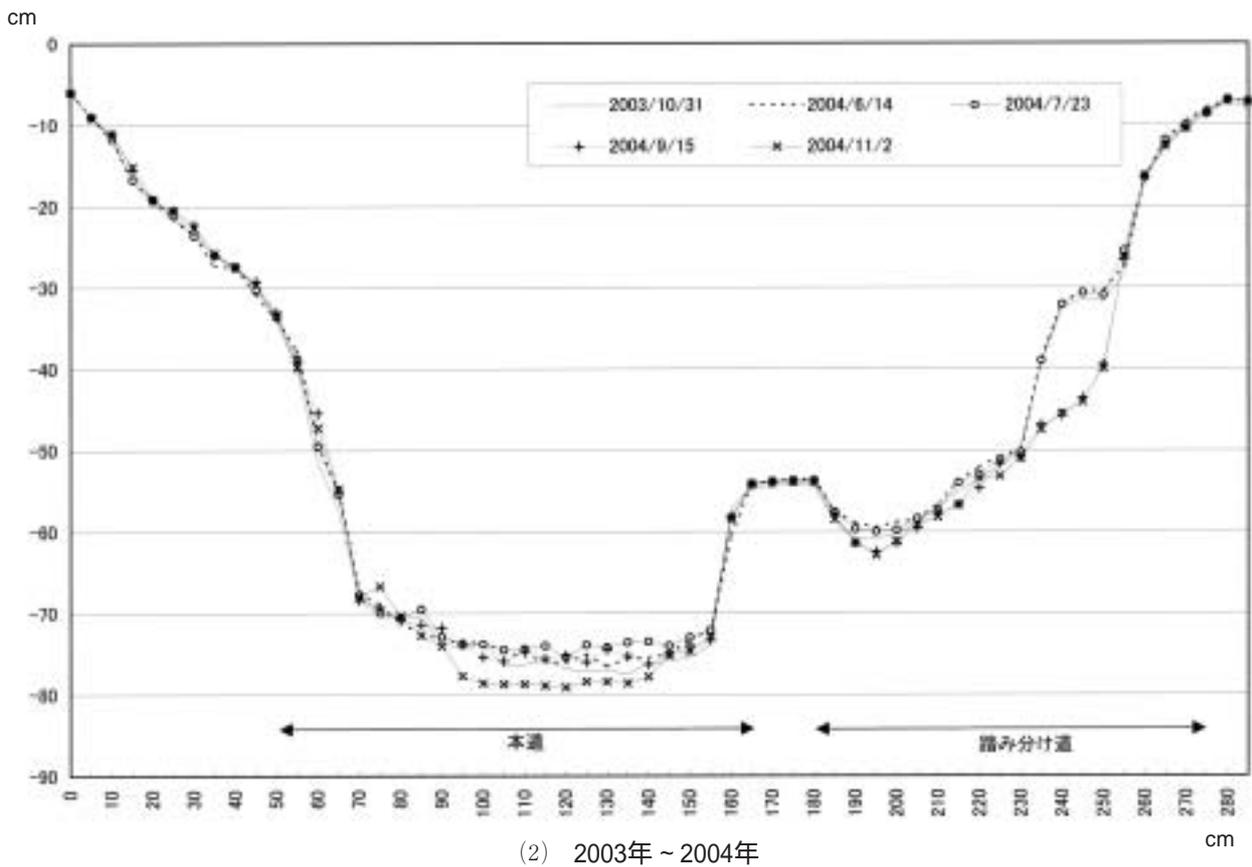
図2 計測横断面の変化

断面積は前回より282cm<sup>2</sup>減少し、いわゆる堆積するという結果となった。本道だけでみると290cm<sup>2</sup>減少しており、全体の減少より大きく、本道での断面積の減少が全体の断面積の減少を押し上げている。特に本道の底部分の計測75 - 155cm区間の侵食深がほぼ一様に減少し、平均で3cm程度浅くなったのが特徴的である。

主として変化しているのは本道と踏み分け道の部分である。両側の草地（計測0 - 70cm間，270 - 285cm間。一部本道や踏み分け道の側面を構成）や本道と踏み分け道との間にある巨礫間（計測160 - 185cm間。一部本道や踏み分け道の側面を構成）についてはほとんど変化していなかった。図2の断面図上には計測の違いが現れているがこれは測定時の誤差によるものである。特に草地部分については草の繁茂の程度で，それが現れてしまった。よって真の変化量はこの部分の誤差を除く必要があるが，今後植生部分の後退や巨礫の基底部分の侵食などによる変化も予想され，継続的な調査のためにもこの部

地表水が流れた時は、移動した砂礫が横断面上に堆積したり(例えば2003年9月16日、2004年7月23日など)、あるいは下手へ移動する場合もあると考えられる。このような砂礫の移動が本道の底部分(計測75 - 155cm区間)の状態に影響し、砂礫が移動して侵食が進めば底部分が深くなり、砂礫が堆積すると浅くなる。2003年7月26日時点の横断面の状態は、侵食が進んだ状態であり、2004年7月23日は堆積した状態であると思われる(図2、写真2)。2003年7月26日の横断面に流水の痕跡は認められないが、砂礫が堆積していなく、表面の中・大礫の下には固く締まった大礫あるいは岩塊を含む砂礫の層が見られる。傾斜も5度と緩く、この層から下は余程の営力が働かない限り、侵食されない。一方2004年7月23日の横断面は、降雨によって上手から移動した砂礫が堆積している状態のものである。この2時期の断面の底部分を比較すると深さ5 - 6cmの差がある(図2)。この部分が表層部において砂礫の動きやすいルーズ化した部分といえる。

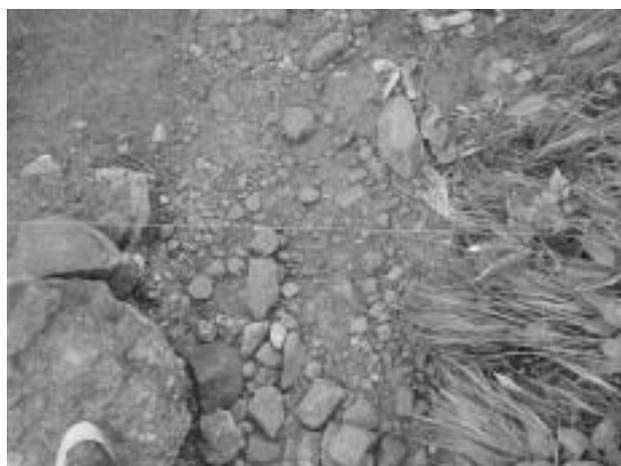
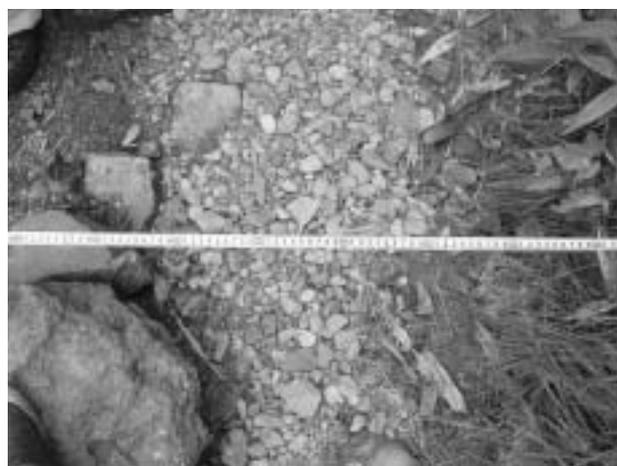
写真2 本道の横断面(上手から撮影)

横断面的な変化は、この部分の変化によってもたらされていると考えられる。いいかえれば、本道は表層のこの部分を除いて安定した状態にあり、それより下層へはあまり侵食が進まないと考えられる。

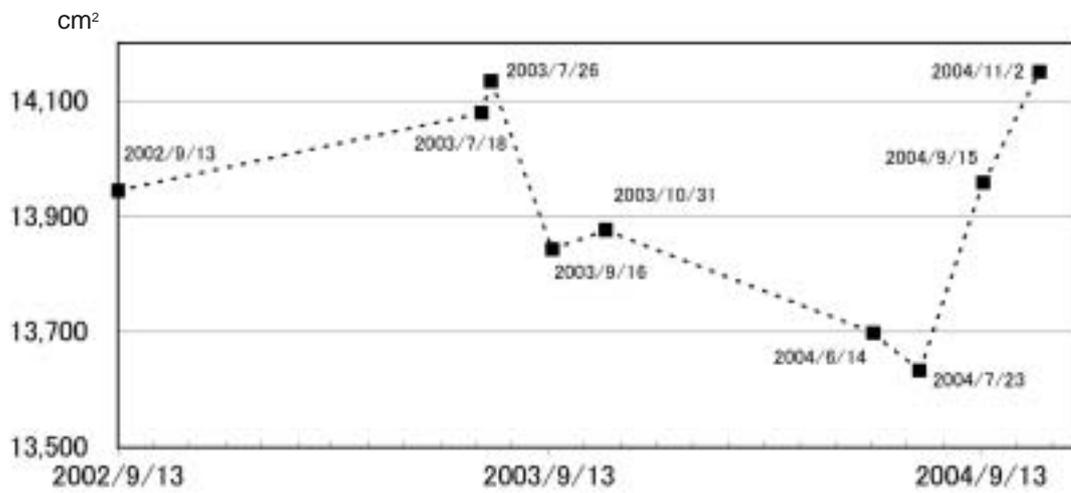
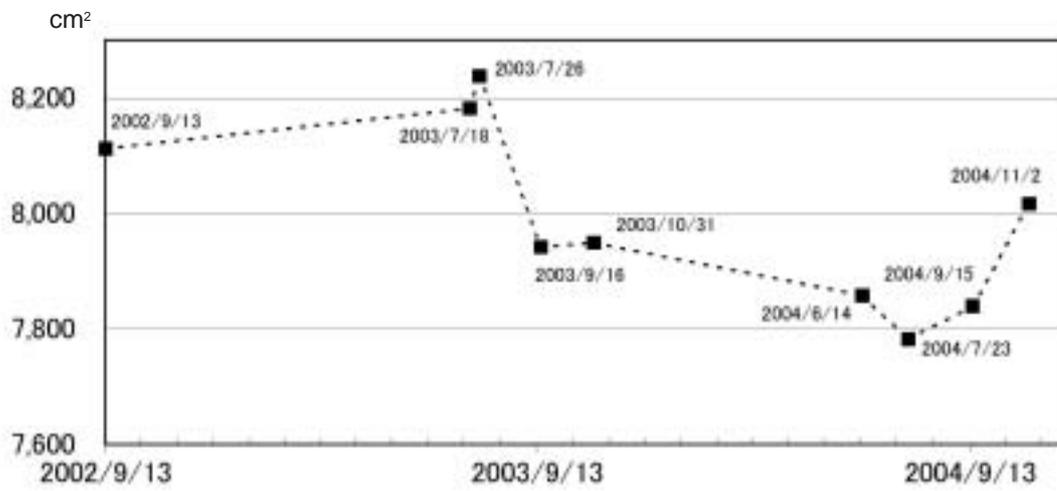
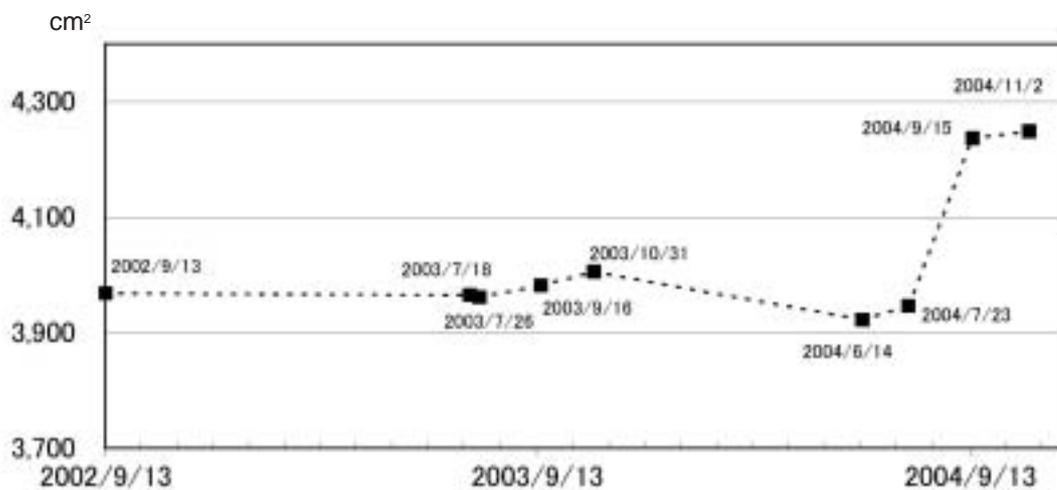
図4 計測横断面の変化

2002年9月13日から2004年11月2日までの計測した断面積は、面積が増加したり、減少したりを繰り返していた(図4)。その変化もわずかの期間で増加する場合(2003年7月18日から同年7月26日の全体や本道での変化)もあれば、長期にわたり変化が少ない時期(2002年9月13日から2003年7月18日まで)もある。また、年の違う同じ期間を取ってみても(2003年7月26日 - 9月16日と2004年7月23日 - 9月15日の本道。2003年の梅雨明けは7月26日、2004年の梅雨明けは7月22日)、断面積が増加する年もあれば、減少する年もある。

踏み分け道の横断面の変化は、2004年9月15日の大きな変化を除けば、断面積が漸増傾向にあると思われる(図4)。2002年9月13日 - 2003年7月18日、2003年7月18日 - 7月26日、2003年10月31日 - 2004年6月14日の期間は減少しているが前2者の減少は極めて小さく、2003年10月31日 - 2004年6月14日の減少にはステンレス杭のへこみによる誤差を含み、断面積の減少はもっと小さい。よって踏み分け道では、徐々に下方へ侵食が進む傾向にあると思われる。

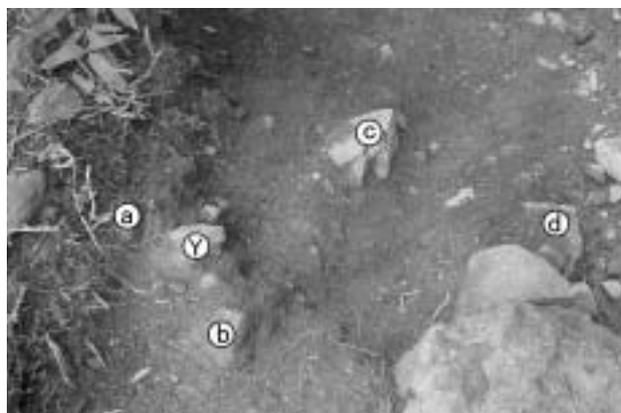
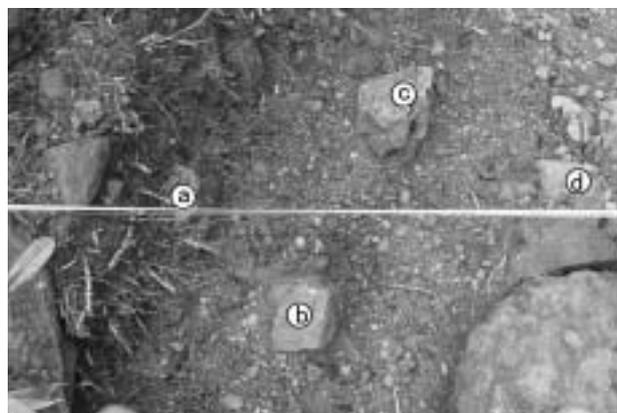
写真3 踏み分け道の横断面(上手から撮影)

2004年9月15日の変化は計測230 - 255cm区間にあった大礫が崩落したためである(写真3(1)のY)。崩落は、7月23日以降8月10日までの間に起こったが、それが登山者の踏みつけによるものか、自然落下によるものかはわからない。少なくとも長年の侵食により大礫の基底部分が侵食されたことによって発生したと考えられる。

このような崩落は少なくない頻度で発生すると推察される。踏み分け道での侵食状況を初回計測時の2002年9月13日と今回の計測の最終回である2004年11月2日の写真で比較した(写真3)。2002年9月13日時点ではまだ、表層部に埋まっていた礫(写真3(1)のa, b, c, d)が、2004年11月2日になるとその露出度が高まっている(写真3(2)のa, b, c, d)。また、礫以外の砂礫で表面が覆われた部分が細礫で覆われた部分に変化してきた。礫の露出は2003年9月16日から見られ、それが徐々に顕著になっていた。これは雨滴や流水などによって砂・泥が洗食されたものと思われ、2004年9月15日の底部

分(計測190 - 230cm区間)が一様に侵食されていたのは、それが顕著に表れたものであろう。すなわち、写真3中のa~dの礫についても計測230 - 255cm区間にあった大礫が崩落したように、将来的にはさらに露出し、崩落する可能性が大きい。

写真中のa, b, c, dの記号をつけた礫は同じ礫を示す。
