七ヶ用水主要分水工における更新整備について

石川農林総合事務所 川口宗平, ○山崎裕美子, 上原良太, 林淳一, 竹内宏太

今回は 7カ所の分水工のうち特に検討を要した的場分水工の更新整備について報告する。

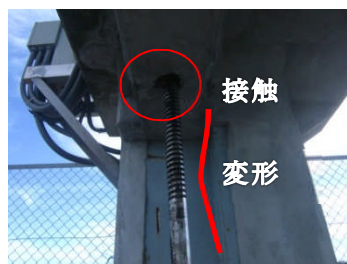
扉体は、桁材全体に損傷・摩耗が進行し、機能上支障がある顕著な腐食孔がみられたほか、主ローラの腐食・損傷による動作不良が認められたため、

S-2 と判定し、全面取替えを行う。

開閉装置は、スピンドル棒が変形し、架台との接触による動作不良が認められたため S-3 判定としたが、維持管理コストの低減と七ヶ用水での使用機器統一の面から、ラック式での全面更新を行うこととした。

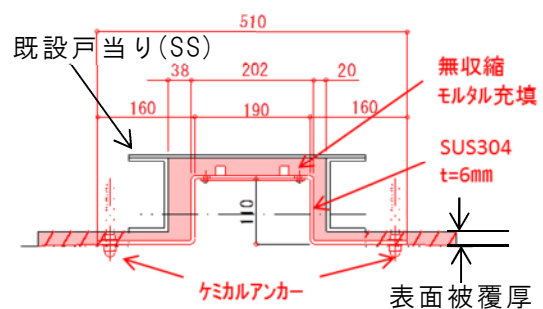
【図-1】 案 3 戸当り改修断面 約 2 cm

戸当りの可視部分においては、腐食が見受けられるものの、部材自体には機能上の支障がある劣化損傷はなかったため S-4 判定とした。しかし扉を全開にした際に、ローラが戸当りを踏んでいない状態を確認したため、停水時に詳細調査を行うこととした。

鉛直基準線を側部戸当り底部の位置とし、戸当り天端の水平方向のズレ（鉛直度）を計測した結果が表 3 である。数字は全て下流方向への変位量であり、鉛直度の管理基準値を大幅に上回っていることから、設備の機能に支障がある S-2 と判断し、対策工事の検討を行うことになった。

変位については、水路躯体の沈下や変形はなく、架台も水平であった。また平成 20 年度の躯体の機能診断調査では戸当り周囲にクラックや亀裂が確認されていない

案 3 は、図-1 のとおり既設側部戸当りを残存させ、SUS 鋼板でカバーし、内空を無収縮モルタルで充填、躯体にはアンカーと溶接で固定するものである。

この工法のメリットとして、コスト及び工期の他、水路表面被覆の厚みを活かし、SS 材と SUS 材の異種金属接触腐食の課題も解決できることにある。
