- ✓ 令和8年2月10日に発生した手取川水質事故に関し、手取川、直海谷川及び、直海谷川周辺の事業場で採取した水に含まれる油の成分について、保健環境センターで分析を行った。

# 河川及び事業場で採取した水から検出された油について

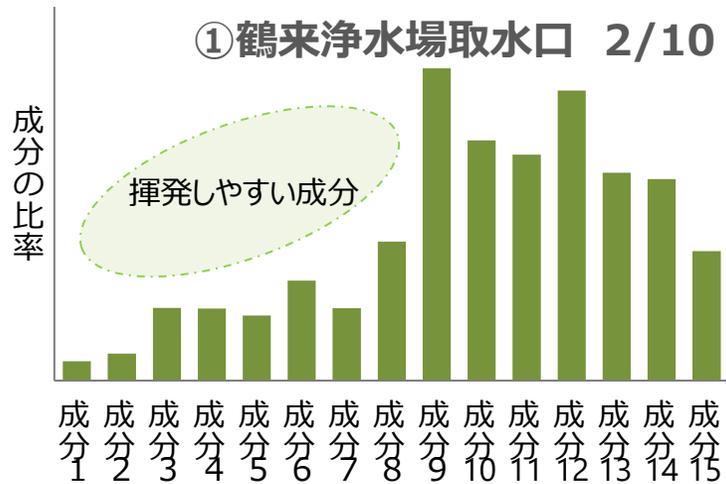
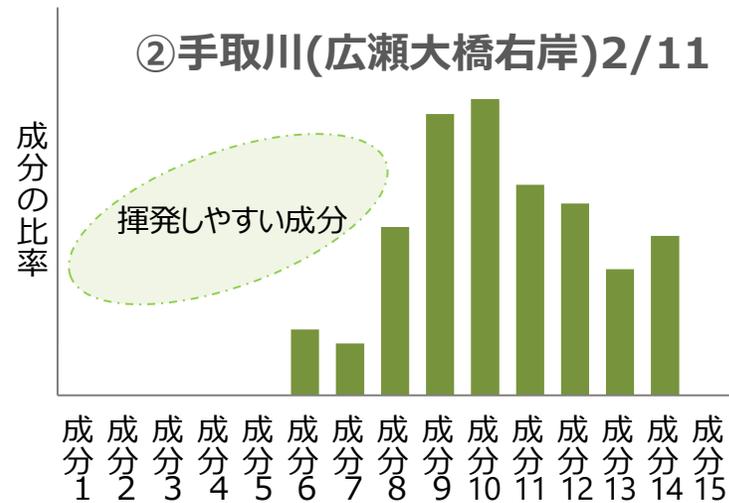
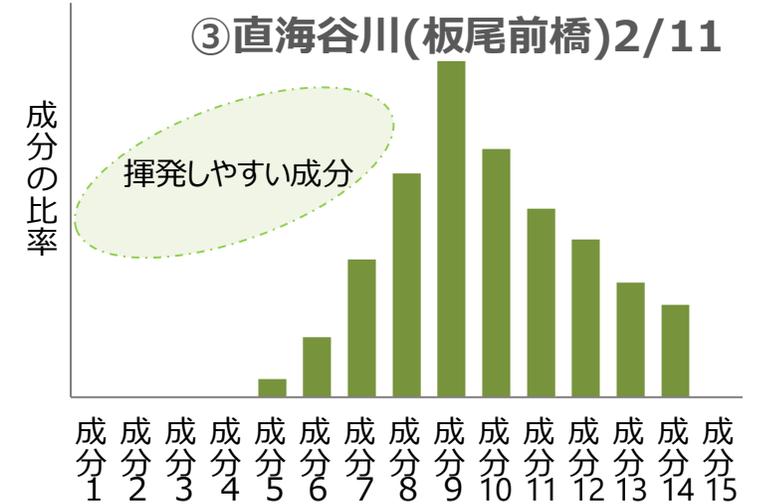
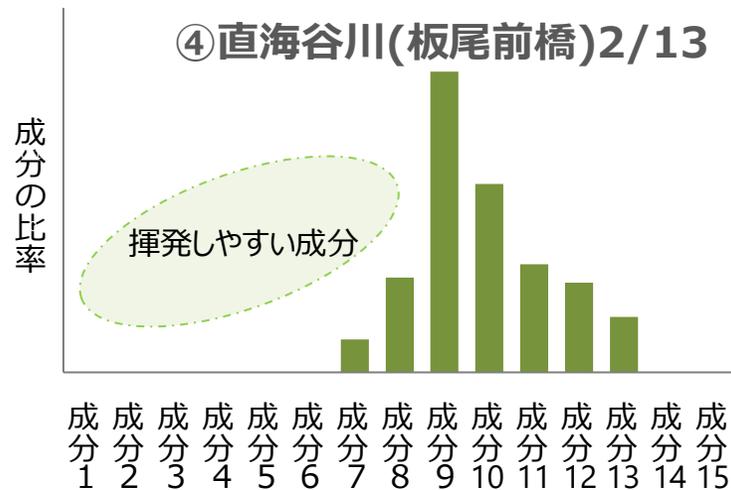
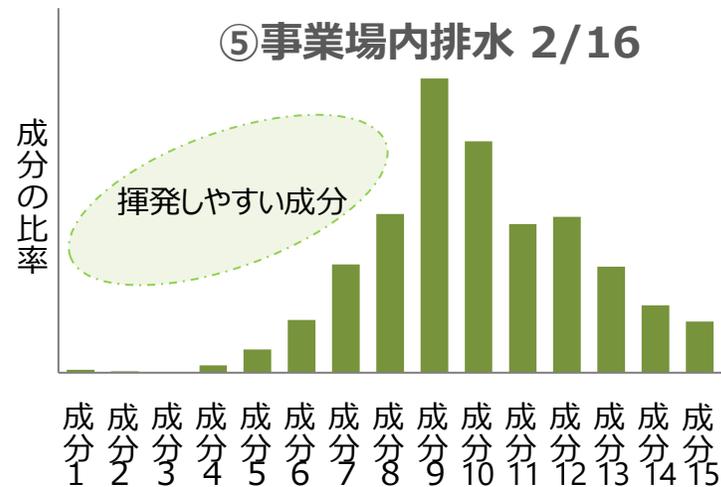
- 1 油種を特定するため、**採取した水**に含まれる油の成分を分析した結果、次ページの①～⑤のいずれの地点についても**軽油又はA重油の可能性はあるが、油の種類は特定できなかった。**
- 2 ①の取水口で採取された水と、⑤の直海谷川周辺の事業場内の排水に含まれる油の成分の比率は、似通っている部分があるものの、**同一の油とは断定できなかった。**

上記の理由としては、**油が外気に触れたことにより、成分の一部が揮発したことによるものと考えられる。**

1. 給油施設の油水分離槽等の清掃
2. 排水経路上の沈殿池にオイルフェンス・油吸着マットを設置
3. 油含有土壌などの除去・処分
  - ① 油漏洩箇所のお含有土壌の除去・水路清掃
  - ② ドラム缶置場周辺の油含有土壌の除去
