# マツモグリカイガラ防除について --アセタミプリド剤の樹幹注入による現地適応試験---

千木 容・丸 章彦\*\*1・伊山 公二\*\*1

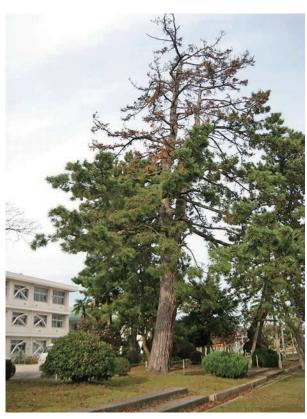
薬剤の樹幹注入による病虫害防除技術は、環境 への影響が小さいことから、マツノザイセンチュ ウ侵入増殖防止技術として定着しつつあり、吸汁 害虫等の防除にも用いられ始めている。マツモグ リカイガラ等の吸汁性の害虫は、マツの樹勢を衰 えさせ、枯損に至らしめるとともに(写真-1)、 マツ材線虫病の誘因にもなり得る可能性がある。 中でも、マツモグリカイガラは、幼虫期は足があ るが、成虫になるとが樹皮の中に潜り込んで手足 も無くなり殺虫剤の散布では防除できない(写真 -2.3)。前報(千木ら、2020)では、アセタ ミブリドを成分とする樹幹注入剤(商品名:マツ グリーン2・成分量2%)を酒石酸モランテル剤 (商品名:グリーンガードエイト・成分量8%、 グリーンガードネオ:成分量 20%) と混用し、 マツモグリカイガラの防除を試みたが、新しい事 例や新しい知見も交えて報告する。

写真-1 マツモグリカイガラ被害木 (数年かかって枯死に至る)

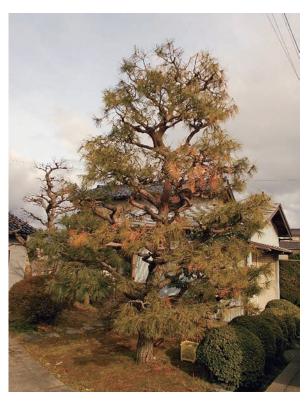
被害木のアカマツは、今回の中で最も被害が大きく複数の箇所で枝枯れを起こしていた(写真-4)。薬剤注入後、生存していた新梢の枯死はほとんど見られず、新芽が正常に伸長している。一方、被害の著しい枝は完全に枯死に至り、回復が見られず切除した。しかし、その後の手入れにより、全体的には樹勢が回復するとともに、整枝、剪定により庭木としての価値も維持されている(写真-5)。

写真-4 白山市部入道 施工前 (2020 年 1 月 16 日撮影) 変色した葉が目立つ

- ・被害の著しい木 1 本で、アセタミブリド 成分量 400mg のマツグリーン液剤 2.0ml を8%-EtOH で 50 倍希釈になるように調 整し、液量 100ml を注入した。
- 2) 石川県金沢市小立野地内
  - ・胸高の幹周:18~76cm 施工本数6本

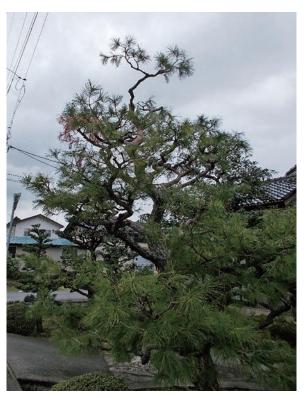
写真-5 白山市部入道 施工後 (2020年11月10日撮影) 枯葉がなくなり回復に向かう

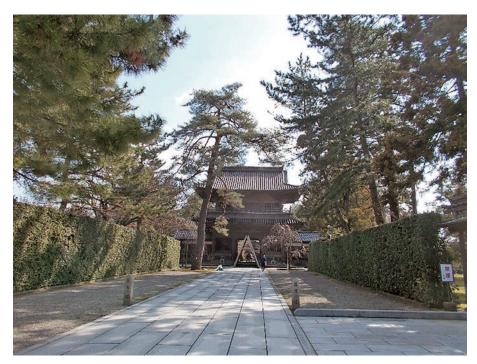
被害大のマツは、寺院の松並木のもので、そのうちの1本はほかのマツに比べ葉枯れで目立っていたが(写真-6)、薬剤注入後は新梢の枯死はほとんど見られず、新芽が正常に伸長して樹勢の回復が見られた。被害微のマツは、新梢が伸長して正常な樹勢を維持している。

写真-6 金沢市小立野地内 施工前 (2019年2月26日撮影) 変色した葉が目立ち、葉量が少なくなっている

- ・供試木は、被害の大きい2本と微害の4本で注入木の大きさに合わせてアセタミブリド成分量 400~800mg のマツグリーン2を8%-EtOHで25倍 希釈になるように調整して注入した。
- 3) 石川県金沢市木ノ新保地内
  - ・胸高の幹周: 20cm 未満 施工本数1本 20~30cm 施工本数5本

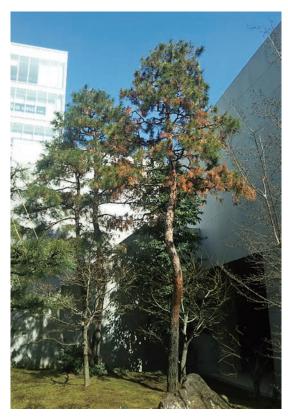
植栽地は近年人工的に造成された園地で、被害大のアカマツは(写真-7)、薬剤注入後は新梢の枯死は見られず、樹冠下部の葉量は少なくなったが、新芽が正常に伸長して樹勢が回復している(写真-8)。被害微のマツは、新梢が伸長して正常な樹勢を維持している。

写真-7 金沢市木の新保部施工前 (2020 年 12 月 4 日撮影) 下部に変色した葉が目立つ

- ・供試木の幹周 20cm 未満の1本は、アセタミブリド成分量 320mg のマツグリーン液剤 1.6ml を 16%-EtOH で25倍希釈になるように調整し、液量160mlを注入した。 幹周 20~30cm cm の5 本は、アセタミブリド成分量 400mg でマツグリーン原液2.0mlを16%-EtOHで25倍希釈になるように調整し、液量200mlを注入した。
- 4) 石川県金沢市横川地内
  - ・胸高の幹周:51~52cm 施工本数2本 2021年2月25日施工 天候 くもり時々晴れ

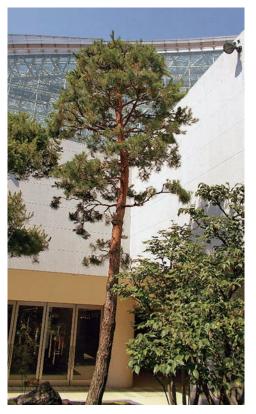
写真-8 金沢市木の新保 施工後 (2021 年 7 月 13 日撮影) 下部の枯葉がなくなり、回復に向かう

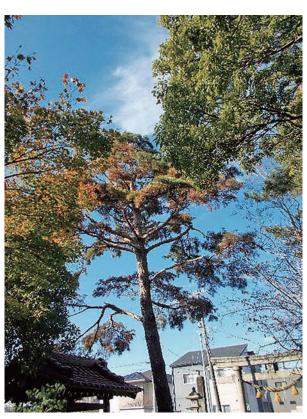
被害木の被害大のアカマツは(写真-9)、下 方の枝に枯葉が目立っていた。薬剤注入後は新梢 の枯死は見られず、下方の枝は、葉が少ない状態 になったが、新芽が正常に伸長して樹勢が回復し た(写真-10)。被害微のマツは、新梢が伸長 して正常な樹勢を維持している。

写真-9 金沢市横川地内 施工前 (2020年11月10日) 変色した葉が目立ち、葉量が少なくなっている

・2本ともアセタミブリド成分量 1,600mg、マツグリーン原液 8.0ml を 16%-EtoH で 25 倍希釈になるように調整し、液量 200ml を注入した。

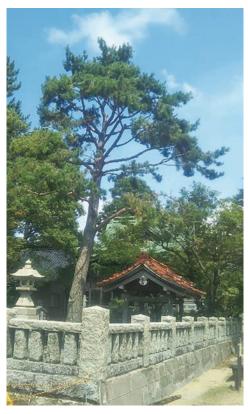
写真-10 金沢市横川地内 施工後 (2021年6月24日) 枯葉がなくなり、回復に向かう
