白山の自然誌 25

白山登山道の侵食

2005年3月

石川県白山自然保護センター

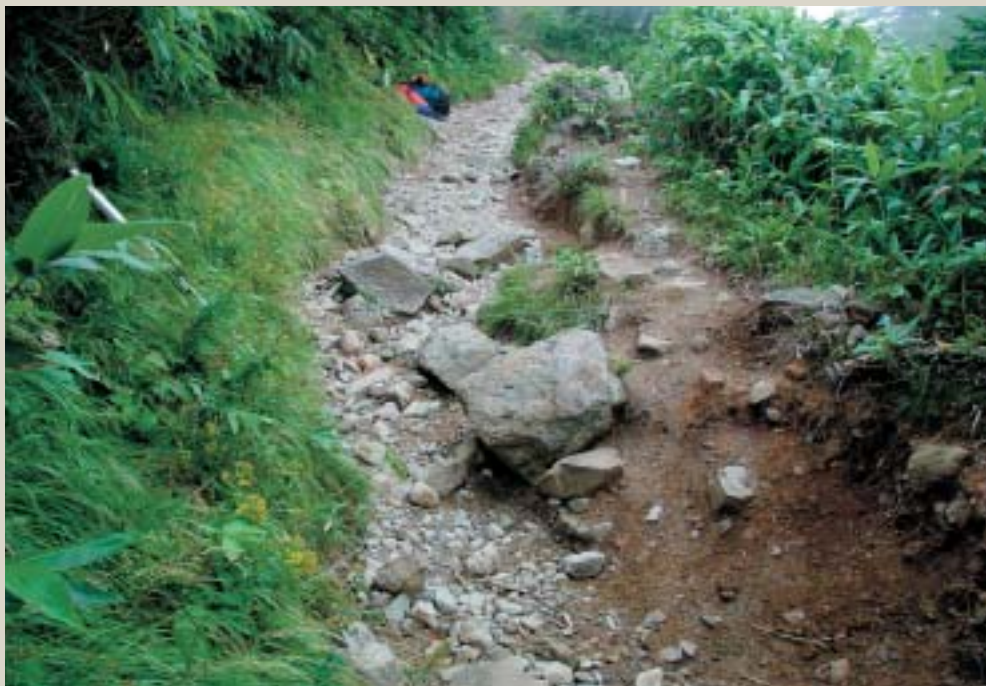
表紙	砂防新道（標高1,860m、2002年9月13日撮影）
裏表紙	豪雨時の砂防新道（標高1,290m、2001年9月13日撮影）

表紙の写真は、砂防新道の標高1,860m地点を登山道の下手から上手に向かって撮影したものです。何の変哲もない登山道のようにも見えますが、登山者によって荒らされた部分があります。中央部の大きな岩を境にして左側に伸びる道は本来の登山道です。表面に石がごろごろしていて一見歩きにくそうに見えます。それに対して右側の茶色くなって小さな石や砂・泥などがむきだしとなった部分は、登山者が本来の登山道からはずれて踏み出したために植生がはぎとられ、道（これを踏み分け道としました）のようになってしまったものです。よく見ると奥の方へその道が連なっています。

砂防新道の横断面は本道とそれと平行する踏み分け道からなります（表紙写真）。2003年7月26日と9月16日の変化は本道の断面が変化したもので、踏み分け道部分の変化はほとんどありませんでした。

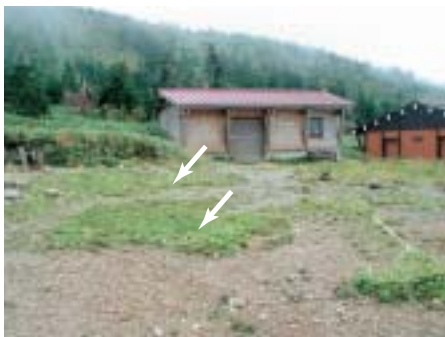
南竜キャンプ場（標高約2,080m）にひろがるオオバコ（写真中の矢印部分）

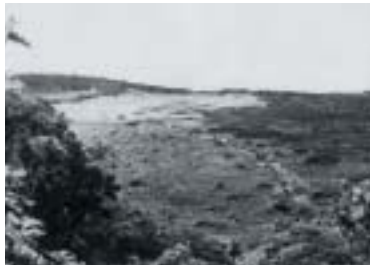
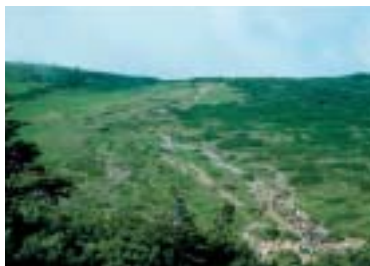
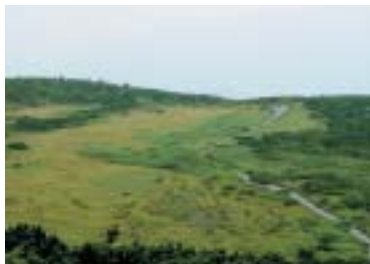
特に弥陀ヶ原の荒廃が激しく黒ボコ岩から五葉坂へ至る間は、登山道が行く筋にも分かれ、植生が剥ぎ取られ裸地化が進行しました。その幅は最大20mにも拡大し大きくお花畑の中へ入り込んだ踏み跡もできたりしました。このほかにも弥陀ヶ原から南竜ヶ馬場方面へ連なるエコーラインや、南竜ヶ馬場から室堂へ連なる展望歩道でもその荒廃が激しくなっていました。

石川県では、弥陀ヶ原やエコーライン・展望歩道での登山道の改修や植生復元事業（弥陀ヶ原については1979年 - 1980年、エコーライン・展望歩道は1994 - 1995年）を行い、登山道の安定化と植生の保護復元に力をいれました。その結果、以前のような激しく荒廃した登山道が連なった状態は解消されてきましたが、人の影響などによる登山道の脆さが露呈されました。

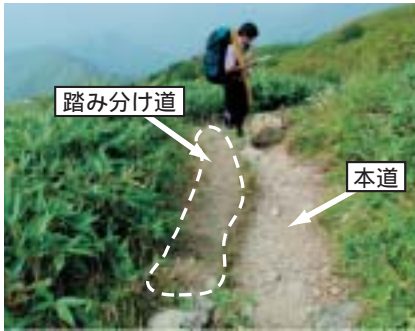
踏み分け道
本道とほぼ平行な踏み分け道

「踏み分け道」は、「本来の登山道」(これを本道とします)とは別に形成された道で、本道とほぼ平行した小道です。規模が大きくなると本道と区別がつかず、登山道が複線化します。また本道とはずれた近道や巻き道、あるいは登山道がいくつにも分かれ網状になって本道がどれかよくわからなくなったもの

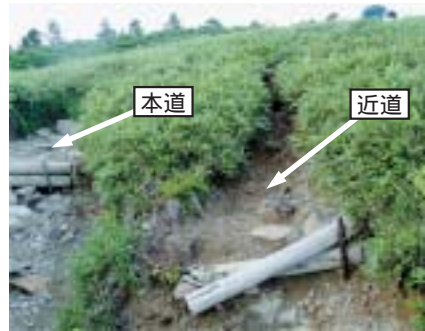
踏み分け道
正面が近道で左側部分が本道

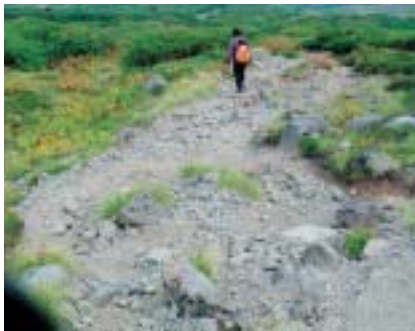
踏み分け道
登山道がいくつにも分かれた網状の道

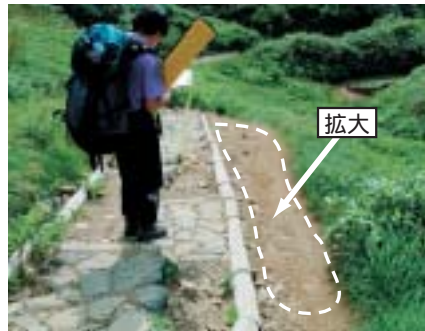
拡大
右側部分

もこれに含めます。「拡大」は登山道が側方向に広がったものです。起伏のない緩斜面などで登山者が踏み出して歩いたために形成されました。もともと「踏み分け道」だったものが結合したのもあると思います。「踏み跡」は登山道の方向とは別の不規則な広がりです。登山道の分岐点や標識、眺望地、史跡などにできた広場や行き止まりの道です。「掘り込み」は登山道が周囲の地形に比べて溝のように凹んでいるものを指します。「崩壊」は登山道側面の崩壊地です。自然植生斜面を横切って登山道が作られたために、斜面が不安定となり、発生したものです。「ノッチ」は登山道側壁のへこみです。稜線部の風衝地などに見られ、冬季の寒気に直接さらされ、凍結融解作用（地面が凍ったり融けたりすることで岩がくだかれ、土砂が移動する現象）や風食により形成されたものと考えられます。崩壊後に凍結融解作用や風食の影響を受け形成されたものもあると考えられます。「その他」は特異なものを指し、急斜面上の谷筋に登山道があり、流水などの侵食が活発に行われている地点や転・落石の堆積地などをここに含めました。

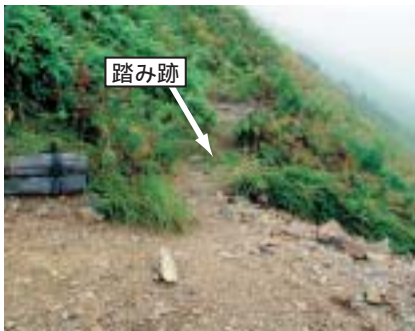
踏み跡
行き止まりの道

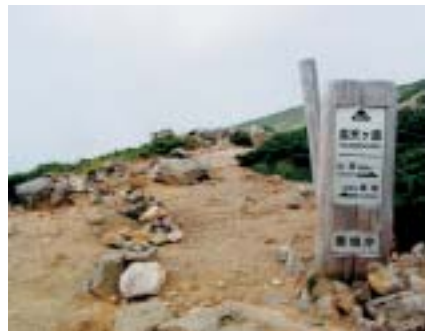
踏み跡
人が出入りし植生が荒らされ、裸地となっている

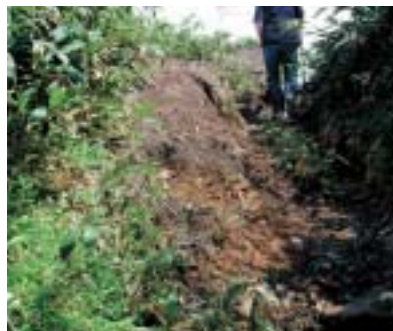
掘り込み
登山道が溝状に掘り込まれている

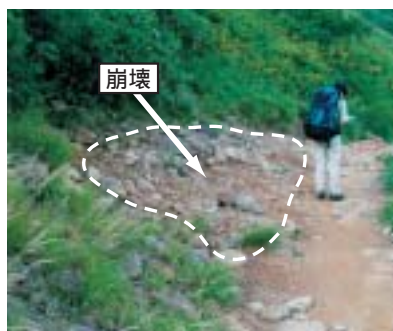
崩壊
登山道左側斜面上の裸地部分

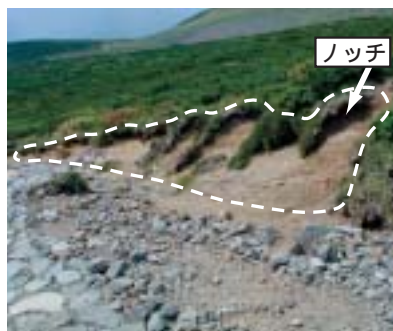
ノッチ
登山道側面の馬蹄形の凹んだ部分

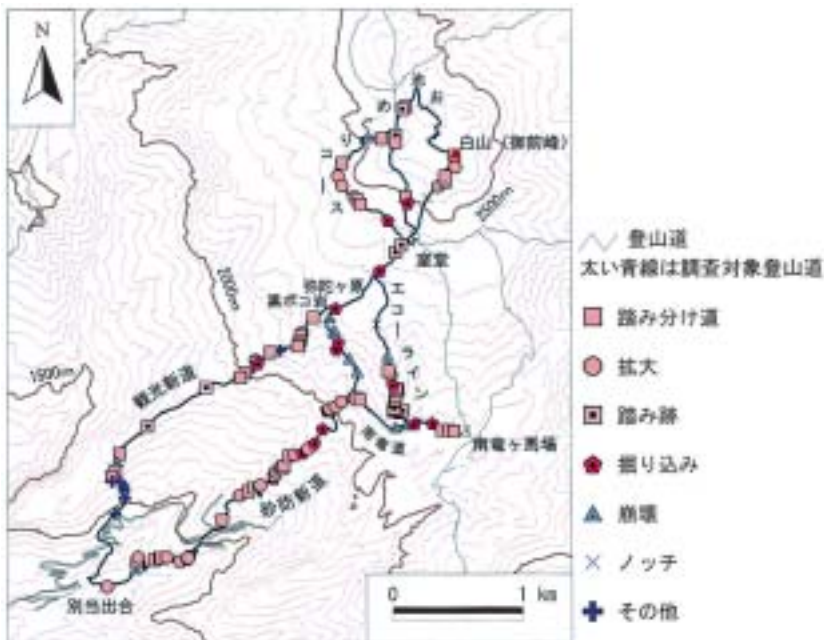
登山道に見られる侵食形態

調査の結果120か所の侵食形態を把握しました。一番多いのは「踏み分け道」で、以下「拡大」、「踏み跡」、「掘り込み」、「崩壊」、「その他」、「ノッチ」の順でした。上位3形態は主として人の影響により形成されたもので、残りは自然の働きにより形成されたものです。前者が81か所の67.5%、後者が39か所の32.5%で人の影響が主となり形成されたものが多いということがわかりました。

これらの侵食形態の分布について特徴的な点を見てみると砂防新道では「拡大」が一番多く、全体の半数以上を占めました。砂防新道は、白山で一番登山者が集中する登山道であり、他の登山道に比較して飛びぬけて登山者が多い登山道です。夏山シーズンの週末には大変混雑します。このため、上りの登山者

と下りの登山者がすれ違うときなど登山道から踏み出して歩く登山者が見られます。この利用者の多いことが砂防新道における「拡大」の数の多さに表れていると思われます。

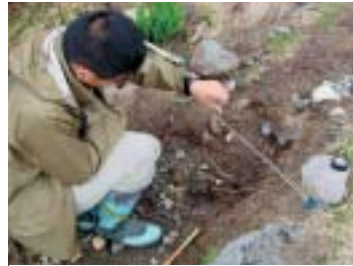
横断面の計測

そもそも人の影響や自然の働きによって登山道はどのくらい削られるのでしょうか、実際にその侵食量を調べてみました。対象とした登山道に5か所の定点を決め横断面を計測しその変化を見ました。計測は登山道の両側に杭を埋め、これを固定点として釣り糸を水平に張ります。そしてその線上から登山道断面までの鉛直深を計測し、断面積

(釣り糸と登山道の横断面で囲まれた範囲)を求めました。前回より断面積が増加すれば侵食が進んだことになり、減少すれば堆積が行われたこととなります。2002年9月から2003年9月までの約1年間の変化を見ました。結果は、計測日ごとに断面積、前回計測時との断面積の差及びこの計測差を登山道の幅で除し、さらに前回の計測日からの日数で除した侵食速度 (cm/日) を求めました(下表)。

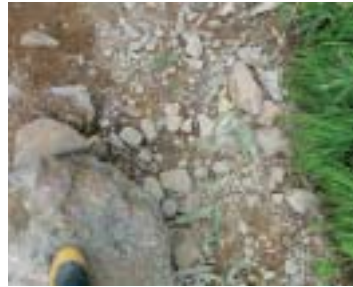
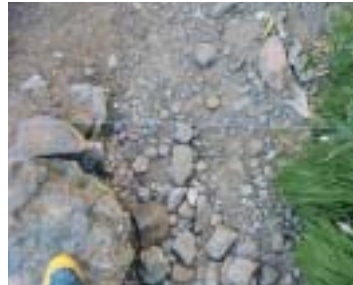
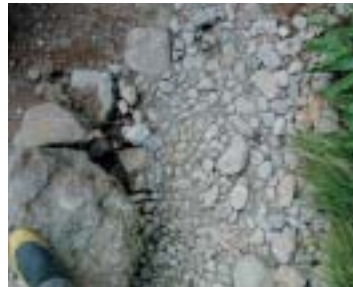
7月26日の変化は前回の計測日（2003年7月18日）よりわずか8日後でしたが、本道の底部分が前回より全体的に深くなっていました。これは右の写真にあるように前回から7月26日までに石などが移動し深くなったためです。この時期は白山の夏山シーズンとなり、登山者が急増します。先の登山者カウンター

調査によれば、砂防新道の登山者は7月中旬頃から増え7月20日（土）には1,825人、7月26日（土）には1,370人に達しました。次節で述べますが、本道を通じた登山者が石をけとばしたり、砂を巻き上げたりして石や砂を運び、それによって断面が削られ、深くなったものです。

しかし、9月16日になると今度は石が敷き詰められたようになり、その隙間

2003年9月16日
砂防新道横断面計測地点本道の断面
上手側から撮影

を砂や泥が埋めているようになりました。逆に石や砂が運ばれ、たまった状態になったのです。本道の断面は前回時に比べ一様に高くなり平均して3 cm高くなっていました。登山者のけとばしなどの場合は表層がもっと荒れた状態になっており、石ころが敷き詰められたようにはなりません。これは人の影響よりも流水が本道の流れ（裏表紙の写真参照）上手から土砂を運び堆積させたと考えられました。国土交通省がこの定点より水平距離で約800m離れた中飯場（標高1,540m）で観測している降水量データは8月9日に200mmを記録し、8月17日（53mm）、8月31日（51mm）などにも多くの雨が降りました。この時などに土砂が運ばれ本道に堆積したのではないかと思います。

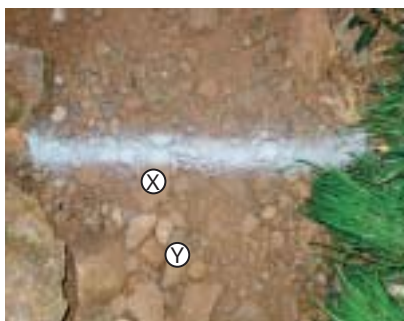
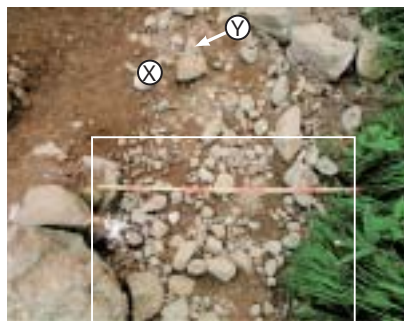
本道の変化

本道は長年の侵食で掘り込まれ凹んだ断面をしており、表層には数～20数cmの石が散在しその隙間を砂などが埋めています。ラインはこの凹みの底の石や砂に引きました。5:00から17:00の間で下の写真のように変化しました。

ラインは、両側部分を除きほぼ消えてなくなりました。また、ライン前後の石ころもいろいろと動いているのがわかると思います。写真中のⓧ、Ⓨは同じ石の動きを示したものでⓧは60cm、Ⓨは80cm移動しました。もちろん石だけでなく砂や泥も一緒に動いています。この変化は、登山者がラインの引かれた石や砂をけとばしたりなどすることで、もたらされたものです。石の動きでもわかるように移動は登山道の上手から下手へ移動しました。すなわち下りの登山者によって動いた可能性が高いといえます。

上手から撮影。スケールの目盛は10cm。17:00の写真の白線範囲は5:00の写真の範囲。

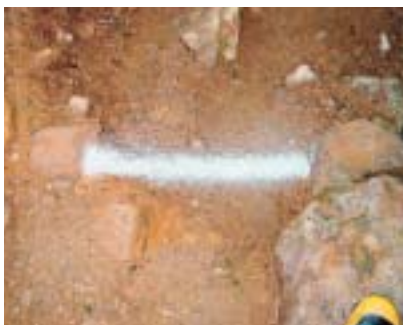
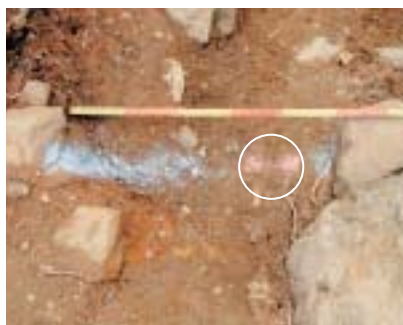
踏み分け道の変化
上手から撮影。スケールの長さは10cm。

踏み分け道のラインの変化も5:00と17:00の写真を次頁に載せました。踏み分け道の表層は比較的固く閉まった小さな石や砂・泥からなっており、本道ほど簡単に表層部が動きやすい状態になっていません。

ラインは、本道のようにすべて消えるのではなく右側部分のラインが消えて

しまいました。11:00頃に消えてしまったので新たにピンク色のラインをひいて観察を続けました。この場所は上りの登山者にとって踏みつけやすい場所で、上りの登山者が踏みつけたときに表面をえぐり消えてしまったものです。本道の表面は石がごろごろして歩きにくいので、または登山者がすれ違う時に、上りの登山者はこの踏み分け道を歩きます。その際に消えたものです。先にも触れましたが、踏み分け道を歩くのは下りの登山者が主体ですが、下りの登山者はこの場所を踏みつけにくく足を置かないので、この侵食は上りの登山者によってもたらされたものです。その特徴は踏みつけた場所だけが集中してラインが消え、他の所はほとんど変化しないという結果になりました。

このように登山者のけとばしや踏みつけによる侵食状況を把握することができましたが、実際の侵食量も断面積を計測して調べてみました。前日の7月26日の17:00以降と当日7月27日の17:00以降に横断面を計測し両者を比較しました。前者は14,134cm²、後者は14,124cm²となり、10cm²減少するという結果になりましたが、測定の精度を考慮するとほぼ変わらない結果といえます。本道では、石や砂などの移動が激しく行われましたが、下手へ移動した分、上手からも石や砂が移動し結果的にはほぼ変わらなかったようです。踏み分け道では、ラインの右側部分が消失したように、明らかな侵食が行われましたが、計測で現れるほどのものではなかったといえます。

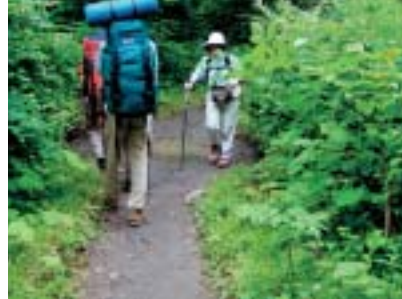
ぬかるみをさける

今回の調査で登山道沿いの侵食形態を明らかにしましたが、この侵食形態ごとに侵食を防ぐにはどのようなことが大切かを整理してみました。踏み分け道は、本道の「段差が大きい、ぬかるんでいる、石が多い」などの理由で登山者が本道から踏み出して形成されたものであり、登山道自体に問題があるわけではありません。ですからその歩きにくさを解消するための登山道の整備が必要です。これに対して踏み跡は、登山者が「景色や花を見たい、休息のため」といった登山者の願望・意志に左右され、登山道の外に踏み出してしまうので、登山道自体に問題があるわけではありません。この場合は登山者が登山道から踏み出さないように登山者自身が心掛けることが重要です。すなわち登山者のマナーにかかってきます。このように侵食形態ごとに登山道の整備が必要かあるいは登山侵食形態ごとの登山道整備の必要性と登山者のマナーの重要度及びオーバーユースの影響

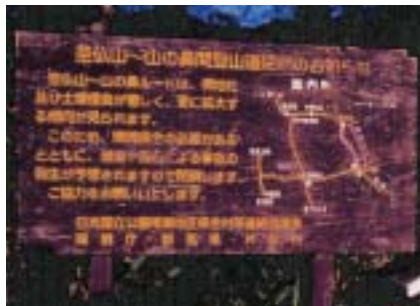
至仏山の登山道の閉鎖

群馬県尾瀬の至仏山では、登山者の踏みつけなどによる植生の荒廃や山肌の崩壊が進行したため、1989年から1996年まで山頂と山ノ鼻を結ぶ登山道を閉鎖し、登山道の再整備が行われました。しかし登山道再開後も問題の根本的な解消はなされていません。山岳地域の自然の復元の難しさを痛感させられます。
