アドバイスレポート  
(別添2)

日時：2019年9月26日(木)

病棟名：西4階

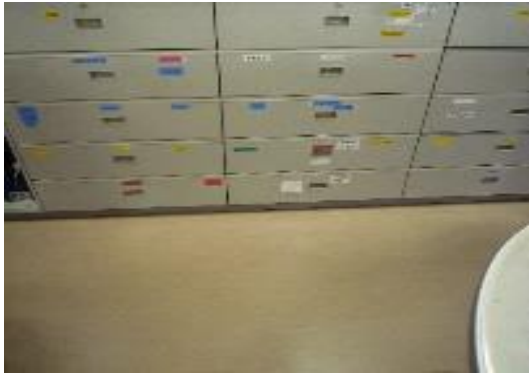
## 1. スタッフステーション全般

様々な物品や書類などが引き出し収納され、環境汚染を受けない状態で衛生的に保管されていました。

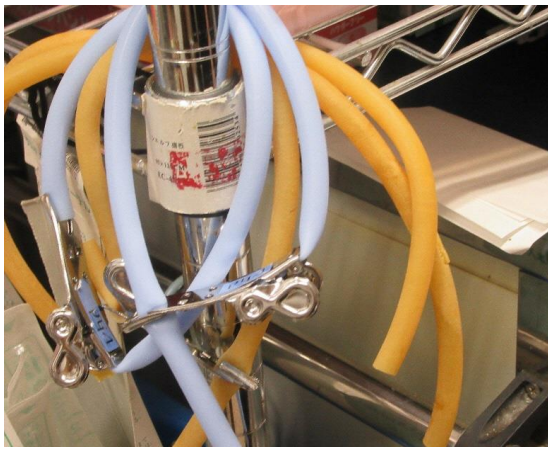
破損した駆血帯と清浄な駆血帯が折り重なるように保管されていました。破損したものを使用していると、消毒が不十分になり細菌の温床となります。

破損があれば、すぐに取り換えるようにしてください。

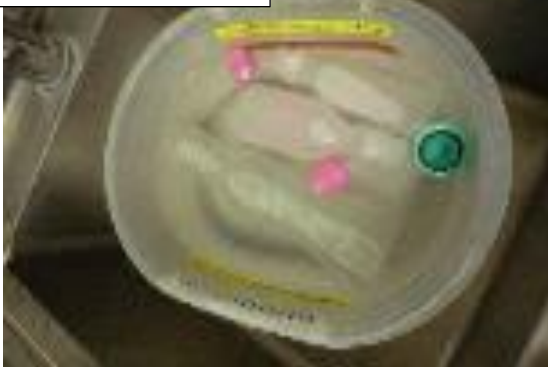
### 陰部洗浄ボトル

使用後の陰部洗浄ボトルの洗浄をせずに、次亜塩素酸希釈液で消毒しています。また、蓋がなく、物品が浮いており完全に浸漬していないため、適切に消毒が出来ていません。

消毒前の洗浄により有機物や微生物を確実に除去することで、適切な消毒効果を得ることができます。「**用手洗浄⇒洗浄剤を用いての洗浄⇒消毒希釈液で消毒**」の手順を徹底してください。

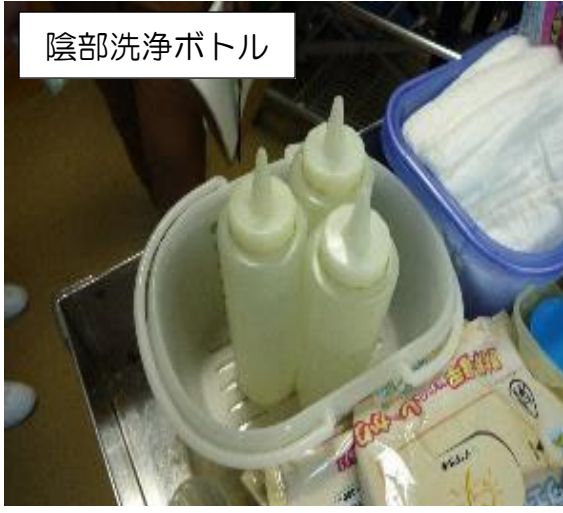
陰部洗浄ボトル

写真では分かりづらいですが、陰部洗浄ボトルの蓋の淵が黒く汚れがこびりついていました。ボトルも全体的に変色し老朽化しているようでした。

- ・ 陰部洗浄ボトル使用後は、容器全体を中性洗剤等で確実に洗浄しましょう。
- ・ ボトルの先端は、洗浄・消毒・乾燥困難な形状です。洗浄消毒乾燥しやすい形状のボトルを選択されるといいでしょう。食器乾燥機での乾燥もお勧めです。
- ・ 破損した部位は適切な洗浄消毒乾燥が困難となり、細菌定着しやすい状況となりますので、適宜交換を行ってください。

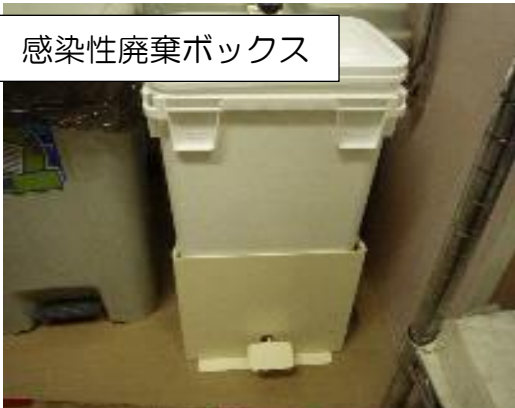
感染性廃棄ボックス

バイオハザードマークが手前表示になっていませんでした。

感染性廃棄ボックスは、感染性の高い廃棄物を廃棄する容器であることを、職員が認識する必要があり、必ず表示は手前にして設置することを徹底してください。

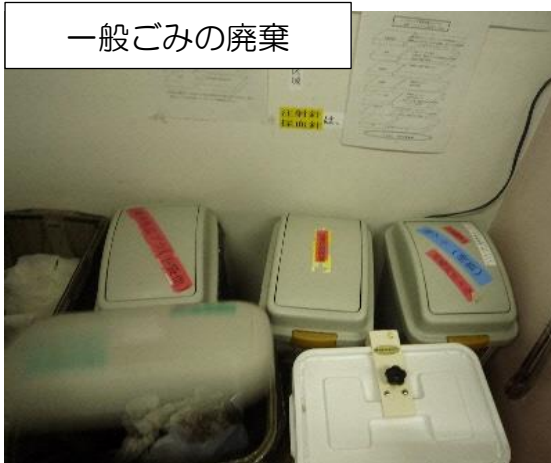
一般ごみの廃棄

廃棄する際、汚染廃棄物が蓋に触れて汚染する、手を差し込んで廃棄物に手が触れる可能性があります。

- ・ 現状の容器の場合は、蓋が汚染した場合は拭き取ることを徹底しましょう。蓋に触れた後や廃棄後の手指衛生は当然必要です。
- ・ 廃棄物容器は、足踏み式など直接手を触れずに破棄できるタイプへの変更もご検討ください。

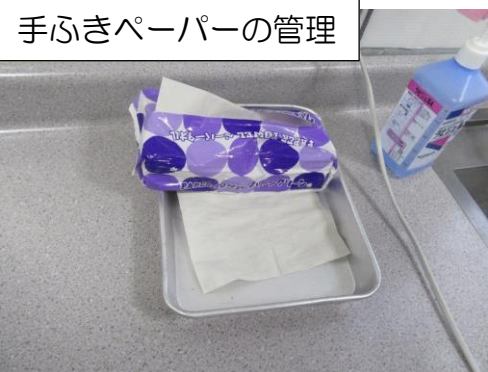
手ふきペーパーの管理

ペーパータオルが直置きになっており、その下にふやけたペーパーが敷かれているところがありました。

手洗い後のペーパーは、清潔管理をお願いします。ホルダーに入れ、横から引き出し使用するようになっています。

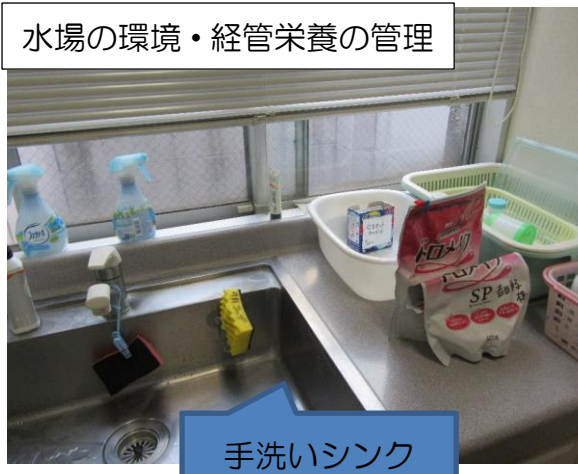
### 水場の環境・経管栄養の管理

手洗いシンク横で、経管栄養の取り扱いや、使用物品が置かれていました。経管栄養は、栄養豊富であり、細菌繁殖や環境菌（セラチア、緑膿菌等）の汚染を受けやすいものです。

- 水場から離れた場所で取り扱いを行ってください。
- 使用する物品は、引き出しかキャビネットに入れ、水が飛沫しないように管理してください。
- 取り扱う際には、食品を取り扱うことを認識し、取り扱う場所の清拭消毒後、手指衛生し手袋、マスクを装着しましょう。

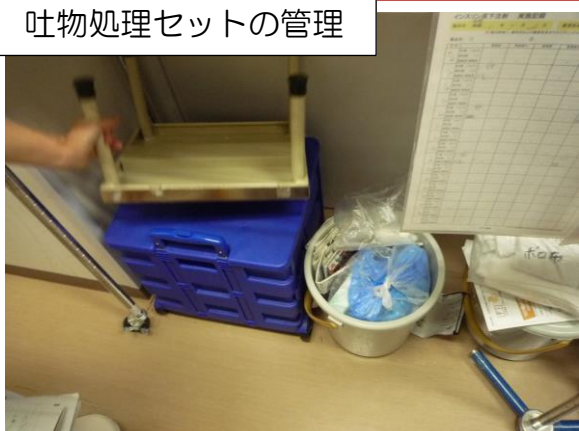
### 吐物処理セットの管理

嘔吐物処理セットがオープンに直置きされ、埃や環境汚染を受けやすい状況にありました。

使用頻度にかかわらず、突然の汚染物処理に対して、すぐに使用できる場所に設置し、物品の確認を定期的に行ってください。あえて汚物処理室に設置する必要はありません。在庫物品や保管定位置、扉棚の中を整理整頓することで保管スペースが確保できる状況がありましたので、ご検討ください。

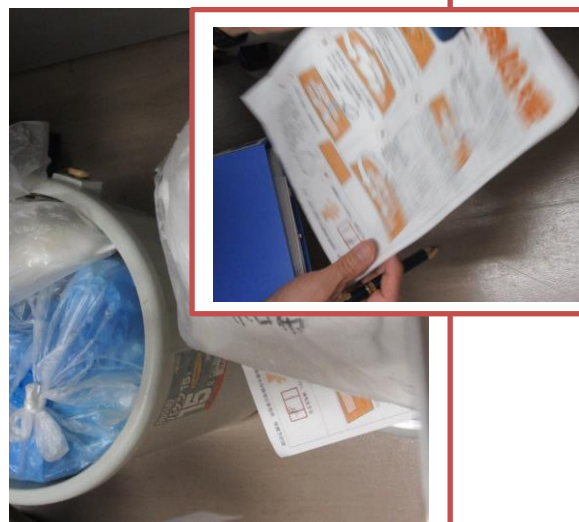
ノロウイルスキットを作成されていました。使用方法について記載された紙が入っていましたが、汚染しやすいと考えられます。

ラミネートした資料の作成などを考慮されてはいかがでしょうか。

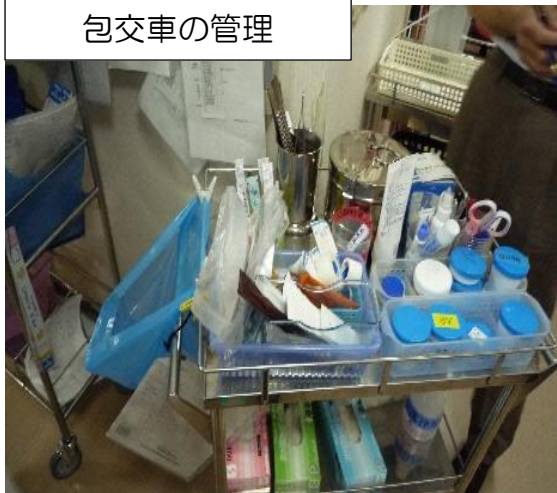
包交車の管理

汚染物廃棄のためのビニール袋は、開放したままであり、移動時に落下、処置台に乗っている滅菌物に接触し汚染する可能性があります。

廃棄物を汚染ゾーン（汚染室、汚物処理室）で取り扱う、または管理する以外は、必ず蓋つきの容器に廃棄するようにしてください。ビニール袋に入れて持ち運ぶ場合は、処置台の一番下（汚染ゾーン）に置き、縛って持ち運ぶか、処置ごとに袋を変えてください。

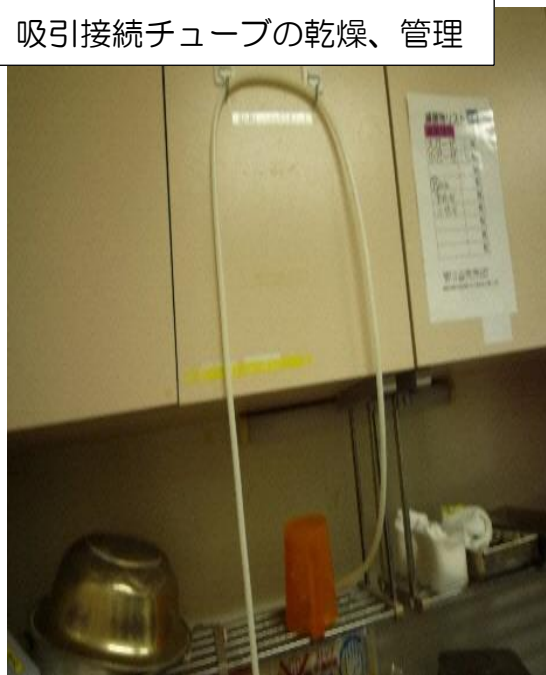
吸引接続チューブの乾燥、管理

吸引接続チューブをリユースされています。長いチューブ内は構造上、洗浄・消毒・乾燥が十分できず院内感染の要因となります。また、乾燥が不十分となりやすく、管内のカビや細菌汚染、水滴の落下により環境汚染の可能性もあります。

使い捨てが最も良い方法です。リユースする場合、以下の点が徹底できるのであれば、リユースも可能かと思われます。

- ①リユース可能な機材かメーカーに確認する。
- ②適切に洗浄、消毒、乾燥されているかの評価をICTが行い、実施できるよう指導、徹底する。
- ③洗浄後の物品は、「清潔物品」として取り扱い、確実な乾燥と清潔な環境下で保管してください。

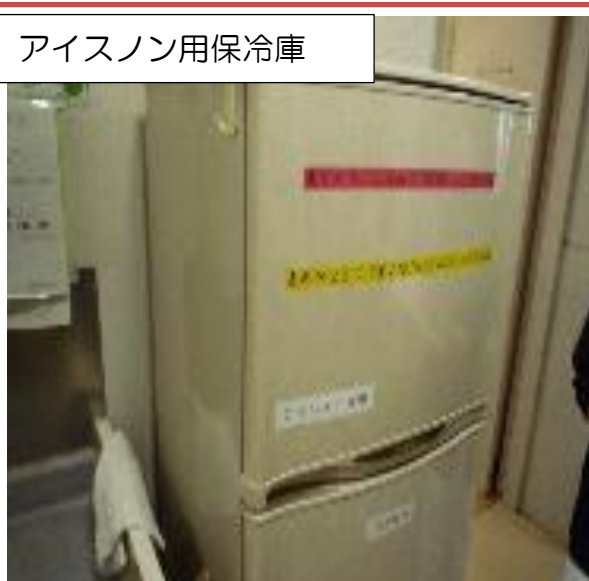
アイスノン用保冷庫

アイスノン使用後は水洗い後、乾燥し冷蔵庫保管されている。アイスノン使用後の洗浄は水洗いのみで、洗浄剤は使用されていません。

- ・ 使用後は水気をふき取り、アルコール消毒をしてください。汚染が強い場合は洗浄剤での洗浄も必要です。
- ・ アイスノンが直接汚染しないように、ビニール袋に入れて使用することもいいでしょう。ただし、上記の取り扱いは必要です。

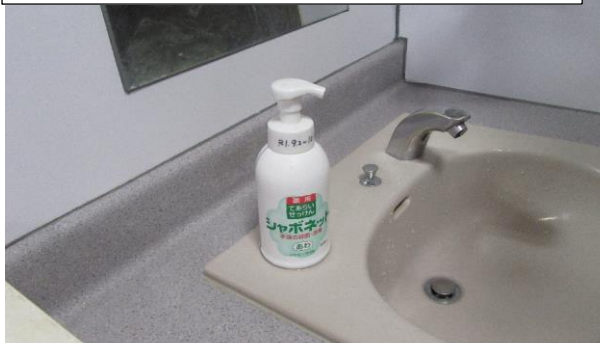
### 手指消毒薬や手洗い石鹸の管理

手指消毒薬や手洗い石鹸への開封日の記載が徹底されている病棟と未記載のものがある病棟がありました。

定期的に ICT メンバーの方を中心とした声かけやラウンドでの指摘をされ、改善が望まれます。

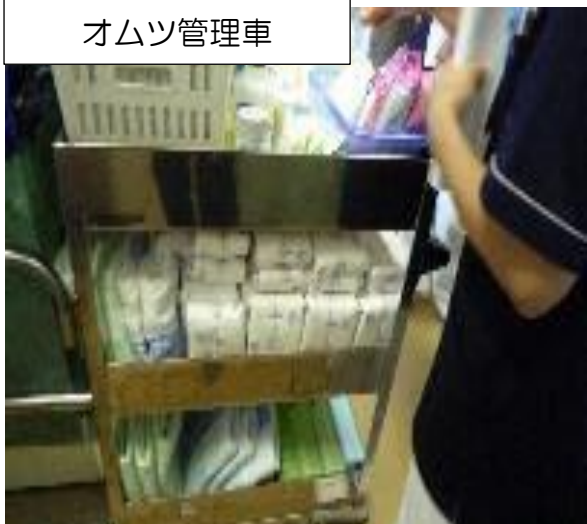
### オムツ管理車

- 床下近くのスペースまでオープンに積み常時配置されていることで、埃や環境汚染を受けやすい状況です。
- オムツ交換対象者用の全てのオムツをカートで管理し、交換時に持ち運び使用しています。交換時に清潔なオムツに触れて汚染する可能性があります。

- 患者ごとにベッドサイドで衛生的にオムツ保管し使用していきましょう。
- 使用時の不足を招かないよう、常時補充枚数、補充者、補充時間などをご検討ください。

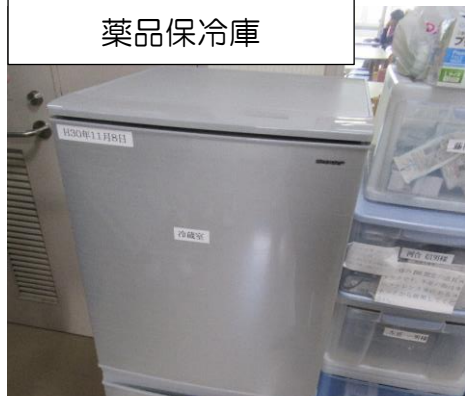
### 薬品保冷库

家庭用冷蔵庫で管理されており、ドアの開閉時に温度低下が生じるので、適温での薬品管理がされているとは評価しがたい状況です。

適切な温度管理の担保のためにも、アラーム付きデジタル温度計などを設置し、毎日同時間帯に温度確認・記録をされるとよいでしょう。

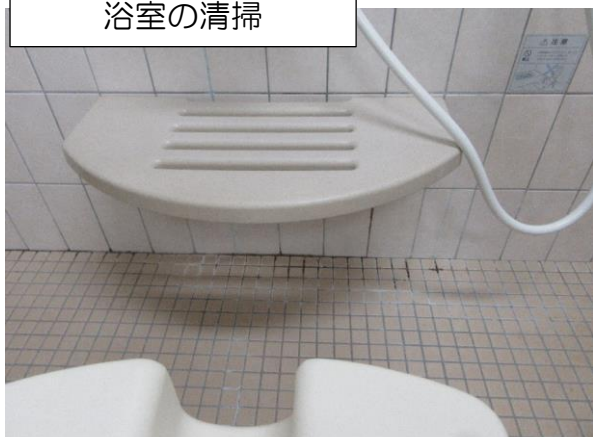
### 浴室の清掃

浴室は綺麗にされていたと思います。入浴の順番も感染症を考慮されているとのことでした。少し隅のほうに黒いカビが見えました

定期的な清掃と、部署の管理者に置かれましては、実施状況のご確認をお願いします。

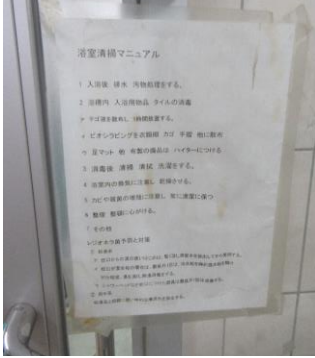
### 浴室の清掃手順書

浴室の張り紙は、湿気が多くカビが生えやすく、汚れていました。

定期的に変換するか、掲示場所をご検討ください。シーラーをかけることもおすすめいたします。

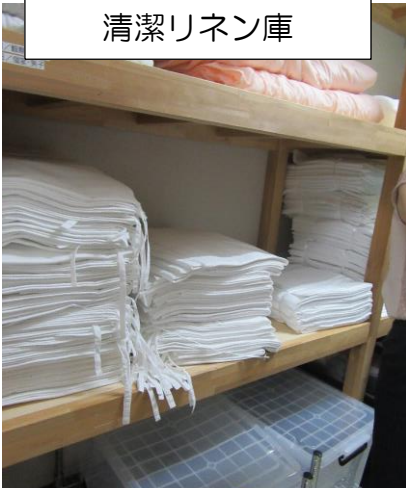
### 清潔リネン庫

清潔リネン庫は、下段は衣装ケースを利用されており、工夫されて保管されていました。棚上も目立った埃はありませんでした。

少し湿気が高く、かび臭い印象でした。

古い保管物がないか、棚や空調の掃除は適切かどうかを定期的を確認してください。

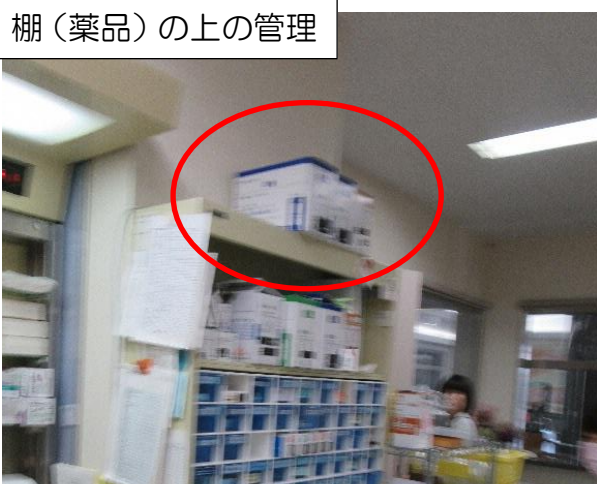
### 棚（薬品）の上の管理

一部の棚上に薬品在庫がありました。埃をかぶり、汚染される可能性があります。

棚の上に物品を置くことは禁止し、埃が溜まらないよう、環境整備の徹底をお願いします。

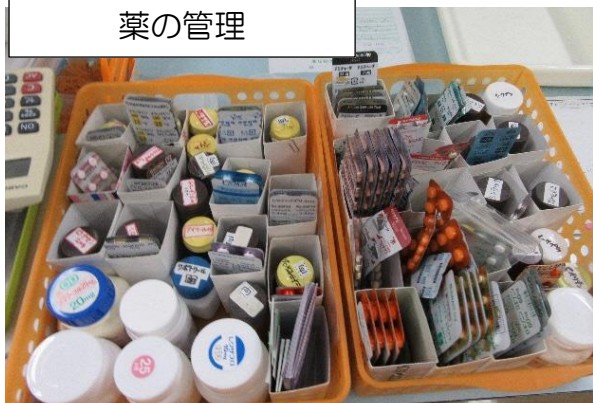
## 薬の管理

薬品の半錠予製品や薬袋の収納に紙製の箱を作成していましたが、紙製で清拭清掃が困難です。

可能な限り、プラスチック製品などの洗浄・清拭可能な素材の収納箱を使用されることをご検討ください。

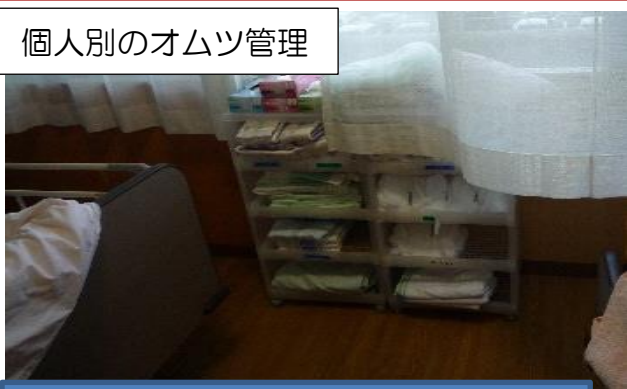
## 個人別のオムツ管理

紙オムツが環境汚染を受けやすい状況で保管されていました。（オープンな状態で床下近くの段まで補充されていることや、風で揺れるカーテンがオムツに触れていること、開放時に突然の雨等で濡れてしまうリスク）

床頭台の扉内の活用もご検討ください

ベッドサイドの扉付き棚への保管ができるよう、現状の扉棚の空間利用や、使用頻度が少ないと言われていた床頭台の有効活用をご検討ください。

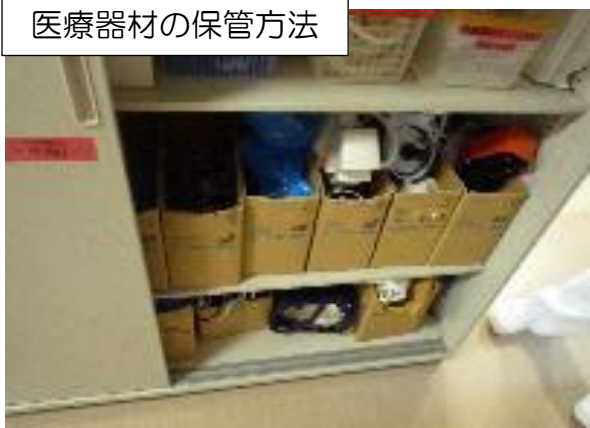
## 医療器材の保管方法

吸痰びんなど段ボール箱で分別保管されていました。段ボール製品は、カビや汚染を拭き取ることが出来ません。清潔物品の保管には不適切です。

拭き取りや洗浄しやすいプラスチック製の容器への保管をお勧めいたします。

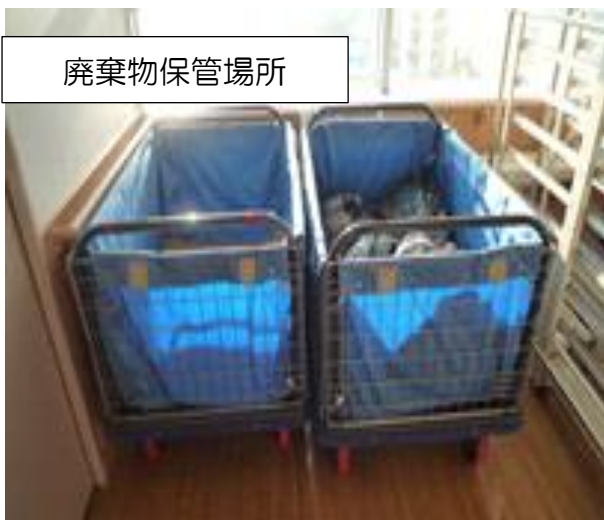
## 廃棄物保管場所

エレベーターホール前に、蓋なしでゴミワゴンが置かれていました。

- 汚物処理室以外の場所で、廃棄物（感染性廃棄物、一般ごみ等）を管理する場合や運搬時には、患者との接触や清潔ゾーンとの交差防止目的で、ランドリーは蓋つきにしてください。
- 保管スペースは、アコーディオンカーテンや扉等区画した場所の設置をお願いします。
