平成20年度環境技術実証事業

湖沼等水質浄化技術分野

実証試験結果報告書

技術・製品の名称:炭素纖維を用いた水質浄化技術

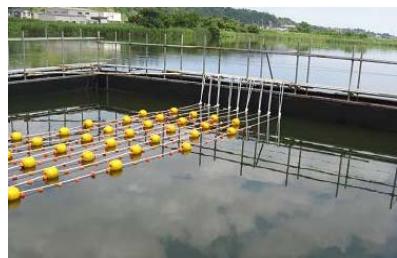
図 2 隔離水塊に設置した炭素繊維浄化材

フロートを上部に取り付けた243本の炭素繊維浄化材を0.3m間隔で格子状に並べ、炭素繊維織布上に設置し、浄化ユニットの両端をロープで固定する。浄化ユニットは水塊の中央部に設置し、水塊底面の約1/6にあたる8.1m×2.7mとする。

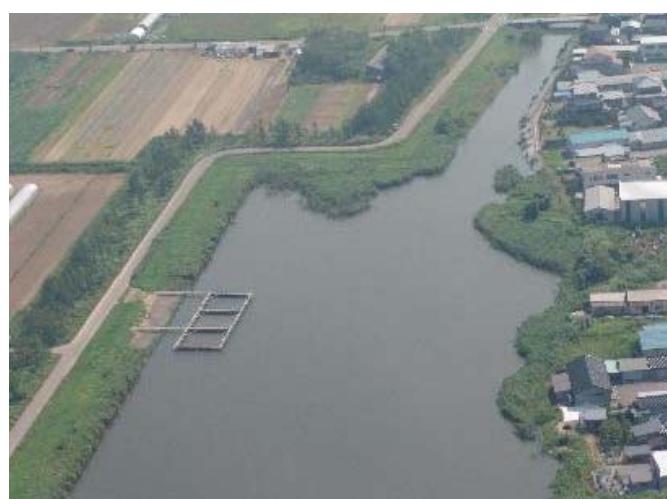
図 3-1 隔離水塊の設置状況

実証試験に用いる隔離水塊は12m×12m×1.3mで、水深は排水口を考量して承水路の水位(1.1m)より約0.2m高い1.3mとした(水塊の貯水量約190m³)。

このような隔離水塊を実証試験用(以下、実験区と呼ぶ。)2区画、及び対照試験用(以下、対照区と呼ぶ。)2区画の4区画を整備した(図3-1)。

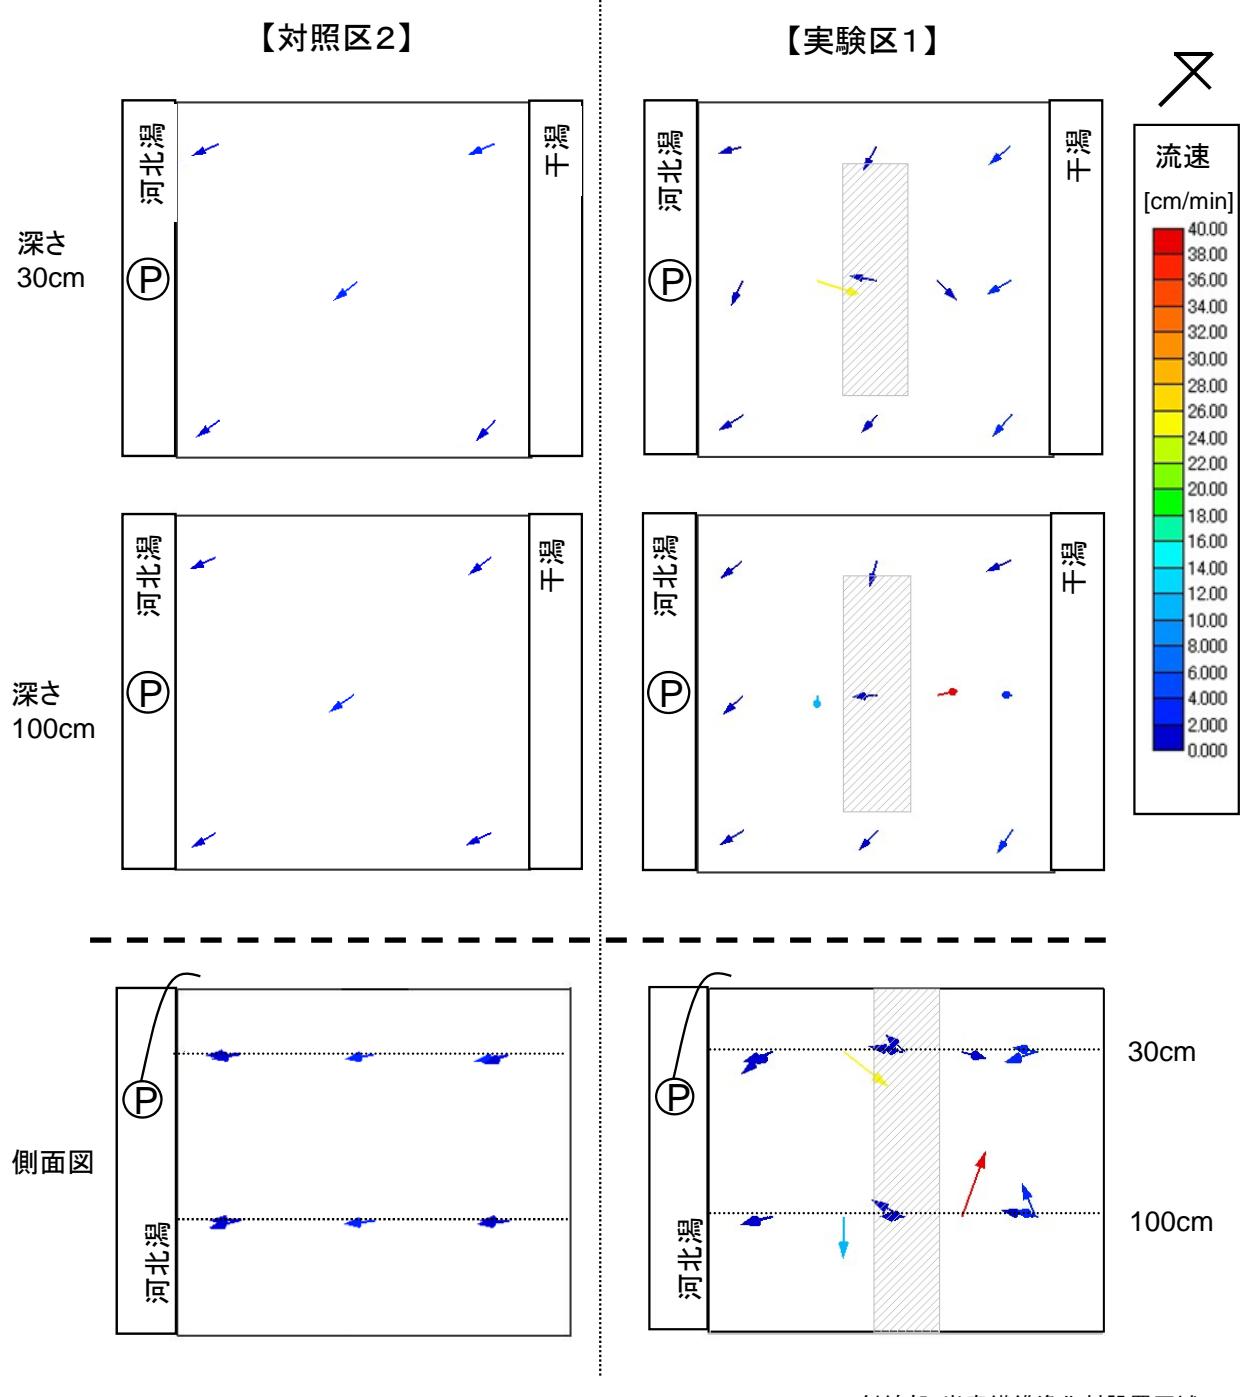
○各測定点の流向・流速測定結果

解析方法：各方向の流速をXYZ座標上にプロットし、流速および流向を確認

以上のことから、ポイント12、14の流速が大きいにも関わらず、ポイント15の流速がわずかであることから、設置区域内外での十分な水塊の交換が行われていたとは言いがたいと考えられ、この点を解消することで、より、効果的な浄化が可能であると思われる。
