国における手取川上流の崩壊地対策の実施状況について

1 崩壊地対策の概要

2 国による崩壊地対策の実施状況

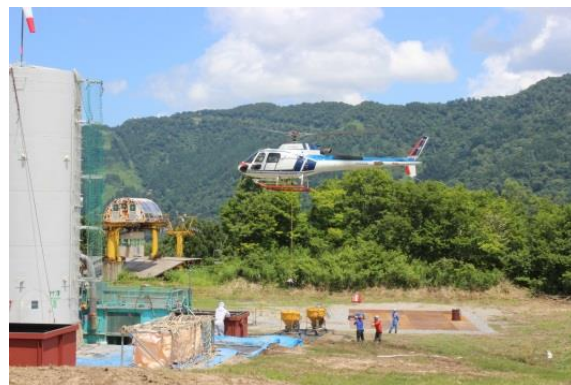
ヘリポートでの資材積込

(1) 浸食防止剤吹付工（7月15日～8月27日）

内容：ヘリコプターにより崩壊地斜面に浸食防止剤を散布

目的：斜面上の表土を凝固させ、土砂流出を防止

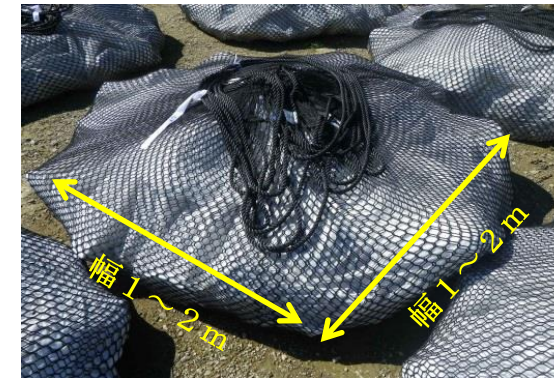
袋詰めした資材

(2) 袋型石詰土留工（9月14日～9月21日）

内容：ヘリコプターにより斜面の流水が集中する崩壊地中腹に石を袋詰めした資材を設置

目的：崩壊地での浸食防止

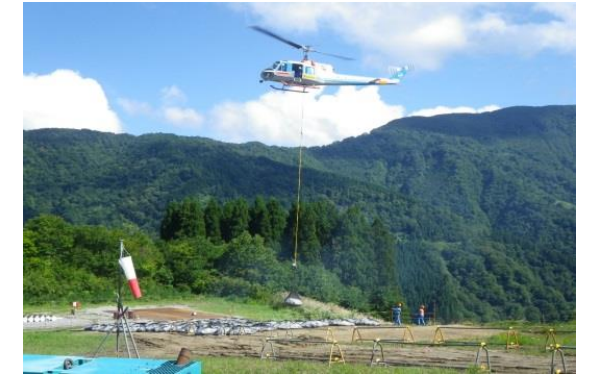
袋詰めした資材の積込

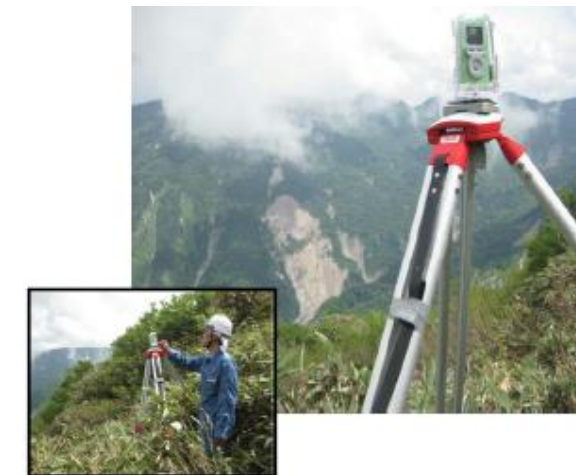
定点カメラ設置による崩壊地のモニタリング

- ・崩壊地をモニタリングし、対策の効果を分析
- ・対策の効果を見極め、必要な対策を引き続き検討
