掘り起こし調査等における 高濃度PCB廃棄物等の発見事例

令和3年10月

環境省 環境再生・資源循環局 廃棄物規制課
ポリ塩化ビフェニル廃棄物処理推進室

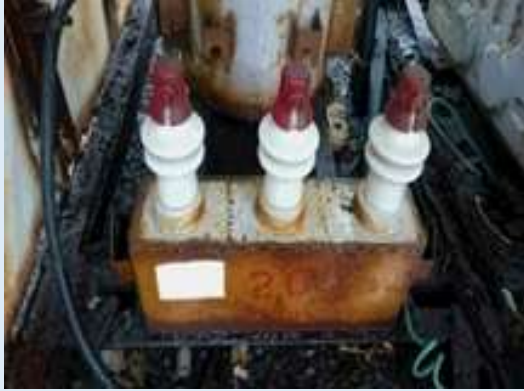
No.	発見経緯	写真
1	<p>自家用電気工作物設置者リストに記載はなかったが、JESCO未登録台帳に記載があったため、調査を行った。建物の登記情報を取得した結果、当該建物の所有権は、JESCO未登録台帳の所有者から別法人へ移転していることが判明した。当該別法人の法人登記情報を取得した結果、既に解散していたが、監査役と接触することができ、当該建物への立入について了解を得た上で、職員が立入を行った結果、高濃度PCB含有コンデンサーが設置されていることを確認した。</p>	<p>発見されたコンデンサー</p>

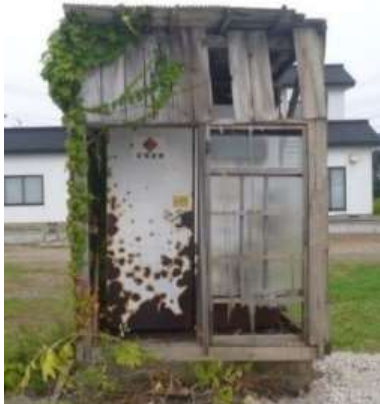
2	<p>事業場跡地を解体する際に、廃止後に放置されたキュービクル内に、PCB疑いのコンデンサー、変圧器等を発見した旨の連絡あり。現地調査を行ったところ、高濃度PCB該当のコンデンサー1台のほか、濃度測定により、低濃度PCB該当のコンデンサー1台を確認した。該事業場で発見された高濃度コンデンサーは、掘り起こし調査の対象ではないが、JESCO未登録台帳に記載されていた事業場であり、建物の管理人(元従業員)は、PCB廃棄物があるとの認識は持っていなかった。</p>	<p>放置されたキュービクル</p>

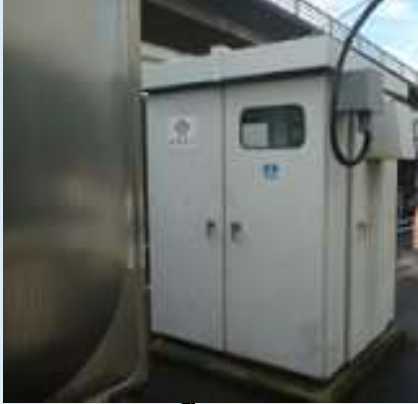
No.	発見経緯	写真
3	<p>JESCO未登録台帳を基に現地調査を行ったところ、物流倉庫にてコンデンサー2台が保管されているのを発見した。その場所は以前、生コン工場であり、倒産により工場は解体されたが、キュービクルは残存し、内部にコンデンサーが保管されたまま、物流会社が引き継いだものであった。</p>

<p data-bbox="1470 244 1773 472">工場が解体された後も保管されていたコンデンサー</p>

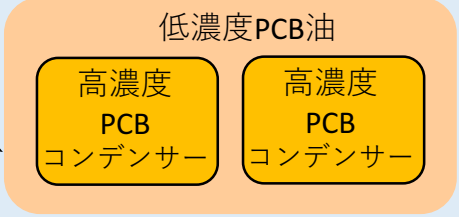
No.	発見経緯	写真や図
1	<p>廃業予定の接骨院より、廃棄物の処分方法について相談があった為、現地を訪問したところ、診療所の奥に高濃度PCB含有コンデンサーが内蔵されたレントゲン電源装置を発見した。分析の結果レントゲン電源装置内の油は、低濃度PCB廃棄物であった。</p>	<p>レントゲン電源装置内のイメージ図</p>

<p>低濃度PCB油</p> <p>高濃度PCBコンデンサー</p> <p>高濃度PCBコンデンサー</p> <p>低濃度PCB油の中に高濃度PCBコンデンサーが浸漬されていた</p>
2	<p>閉院予定の動物病院からの問い合わせにより、現地調査を行ったところ、エックス線機器に付属されている変圧器が高濃度PCB含有であることが発覚した。</p>

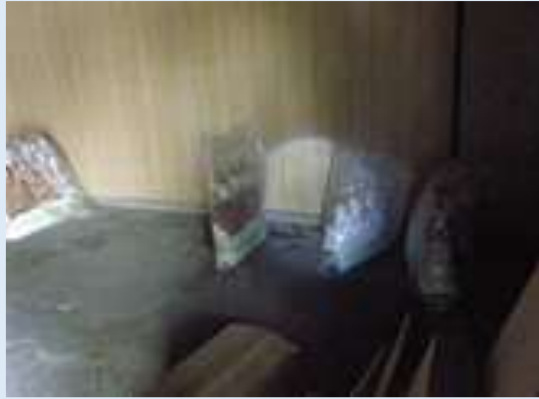
No.	発見経緯	写真
1	倉庫を解体していた建設業者が高濃度PCB含有コンデンサーを発見した。建設業者が自治体へ問い合わせた事により発覚した。

<p>解体中の倉庫から コンデンサーを発見した</p>
2	解体工事にあたっては、自治体職員が必ず現場パトロールを実施しているが、その解体現場パトロール中にビニール袋に入った安定器を発見した。

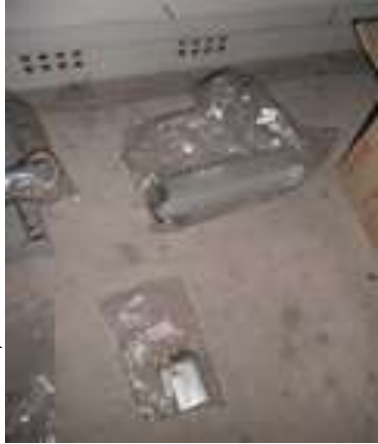
<p>ビニール袋に入った安定器を発見した</p>

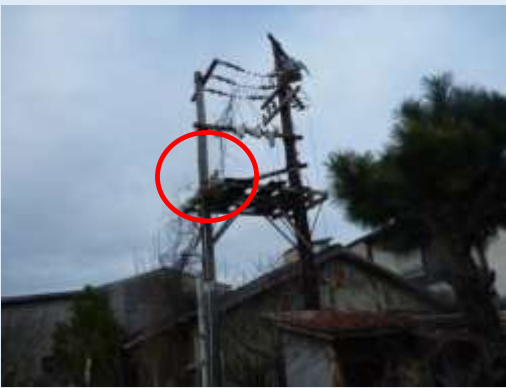
No.	発見経緯	写真
1	<p>廃工場の現地調査を行ったところ、高圧受電設備が高所に設置されているのを発見した。コンデンサーを下に降ろすよう工事業者へ依頼し、銘板を確認したところ、高濃度PCB含有コンデンサーであることが判明した。</p>

<p data-bbox="1362 235 1831 368">高所に設置された高圧受電設備</p>

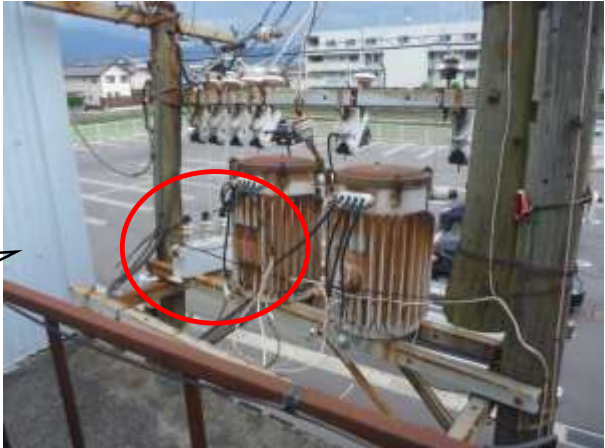
<p data-bbox="927 625 1420 702">下に降ろしたコンデンサー</p>
2	<p>職員が道路を通行中、道路沿いの古い工場で高圧受電設備が高所にて残置されていることを確認したため、現在当該工場の事務所で事業活動を行っている会社の関係者の了承の下、銘板情報を確認したところ、高濃度 PCB 廃棄物(コンデンサー)1台が残置されていることが判明した。</p>

<p data-bbox="840 942 1197 1099">高所にて残置されていたコンデンサー</p>

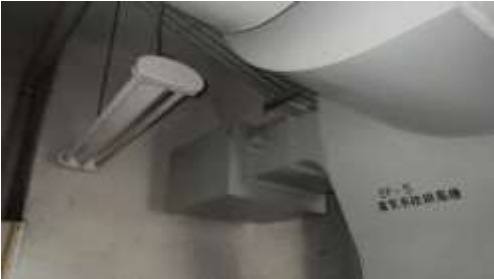
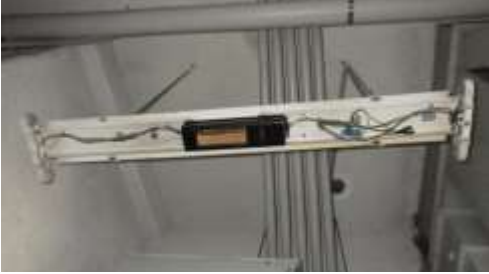
<p>天井角部に古い安定器を発見</p>
2	<p>昭和38年竣工の建物について、現地調査を行ったところ、人の出入りが少ない機械室の蛍光灯器具にPCB使用安定器が設置されているのを発見した。</p>

<p>発見された安定器</p>	<p>機械室の蛍光灯</p>
