医王山登山道における能登ヒバ材工作物のクマ被害について (中間報告)

石川県白山自然保護センター

Japanese black bear (*Ursus thibetanus japonicus*) damage to Noto Hiba woodwork on the Iouzen mountain trail (interim report)

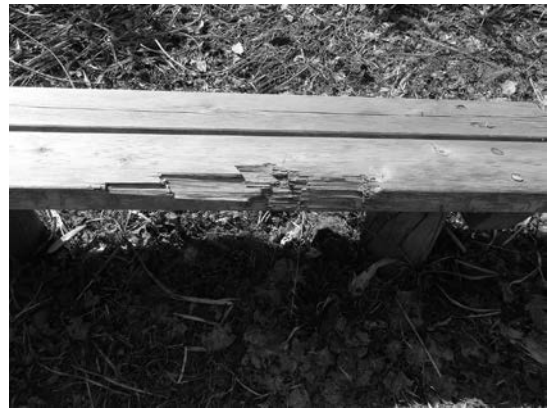
写真1 しがらくび～視間ベンチのクマ被害

ベンチ (H=420mm, t=60mm, L=1800mm) 13基中 8 基で被害が確認された (写真 1, 2)。被害エリアは医王の里付近から地蔵峠までに及び、被害程度も大きかった。黒色の毛が付着した工作物もあったことからクマによるものと推測された。なお、同時期に同エリアの西尾平駐車場で再塗装したセラガンバツ材 (南洋材) は無被害であった。

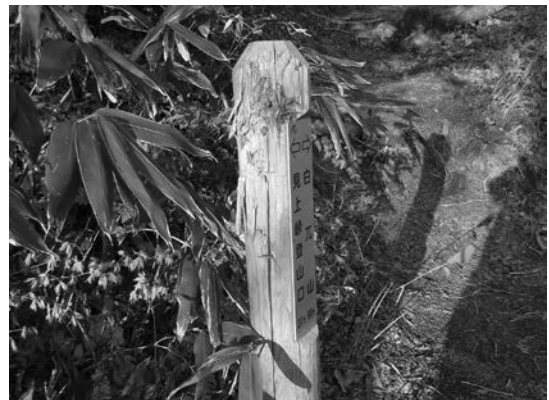
写真2 医王の里・田島分岐付近道標のクマ被害

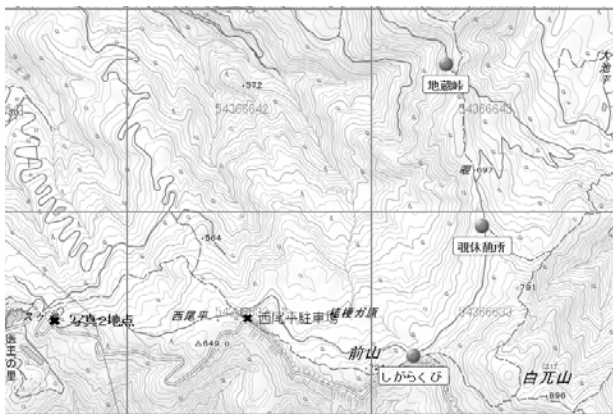
図 1 調査地点

2016年以降は、医王山での木製工作物の設置が無いため、同様の被害が2020年でも起きるかどうかが再現性を調査するため、ヒバ材の端材を調査材料 (以下、材料) として登山道周辺に配置することとし、2016年設置物の被害確認エリア内の 3 箇所を調査地点として選定した (図 1)。

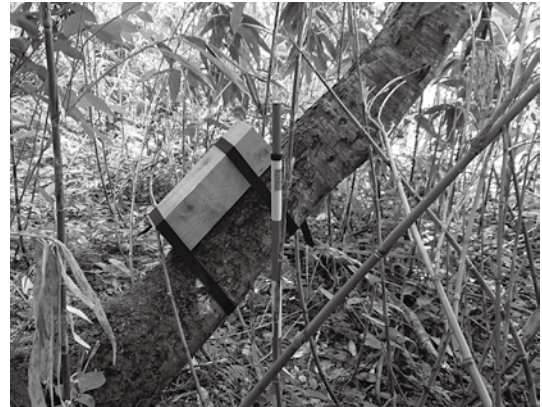
写真 3 地蔵峠材料設置時

2020年 5 月 27日, 材料 (15cm角程度, L=60 ~ 80cm程度) を 1 箇所につき 1 つずつ配置した。位置は登山道から見える程度の林内で、状況に応じて土中に建込むか、または木の幹に結束用バンドで固定し、配置した (写真 3)。

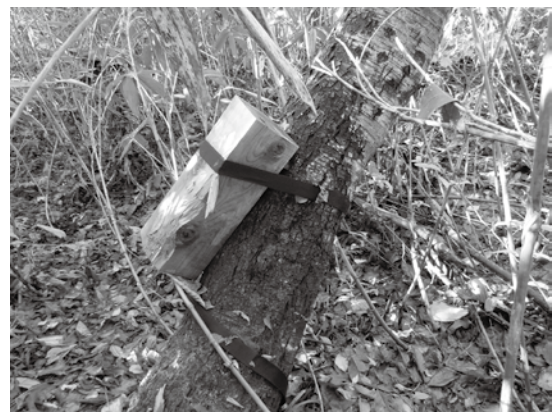
その結果、2020年 7 月, 9 月では材料に変化が見られなかったが、同年 11 月 5 日に地蔵峠の材料がカジられたことを確認した (写真 4)。

結束していたバンドは外されていたが損傷は無く、材料は下部からカジられていた。また、残された木くずは少なかった。

写真 4 地蔵峠被害発見時
