平成19年度環境技術実証モデル事業

湖沼等水質浄化技術分野

実証試験結果報告書

技術・製品の名称：高効率オゾン・高濃度酸素

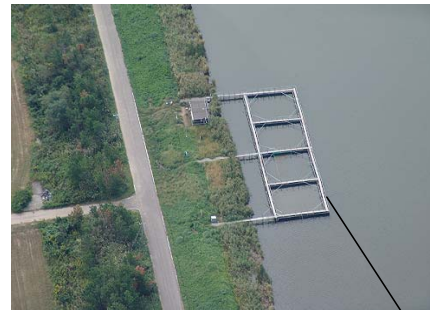
図2 西部承水路と隔離水塊 ⇒

河北潟西部承水路に設けられた図2のような4個の水塊のうち、一番下側(北側・流れの上流側)に溶解装置を設置し、水塊外のオゾン発生装置からオゾンを供給する。

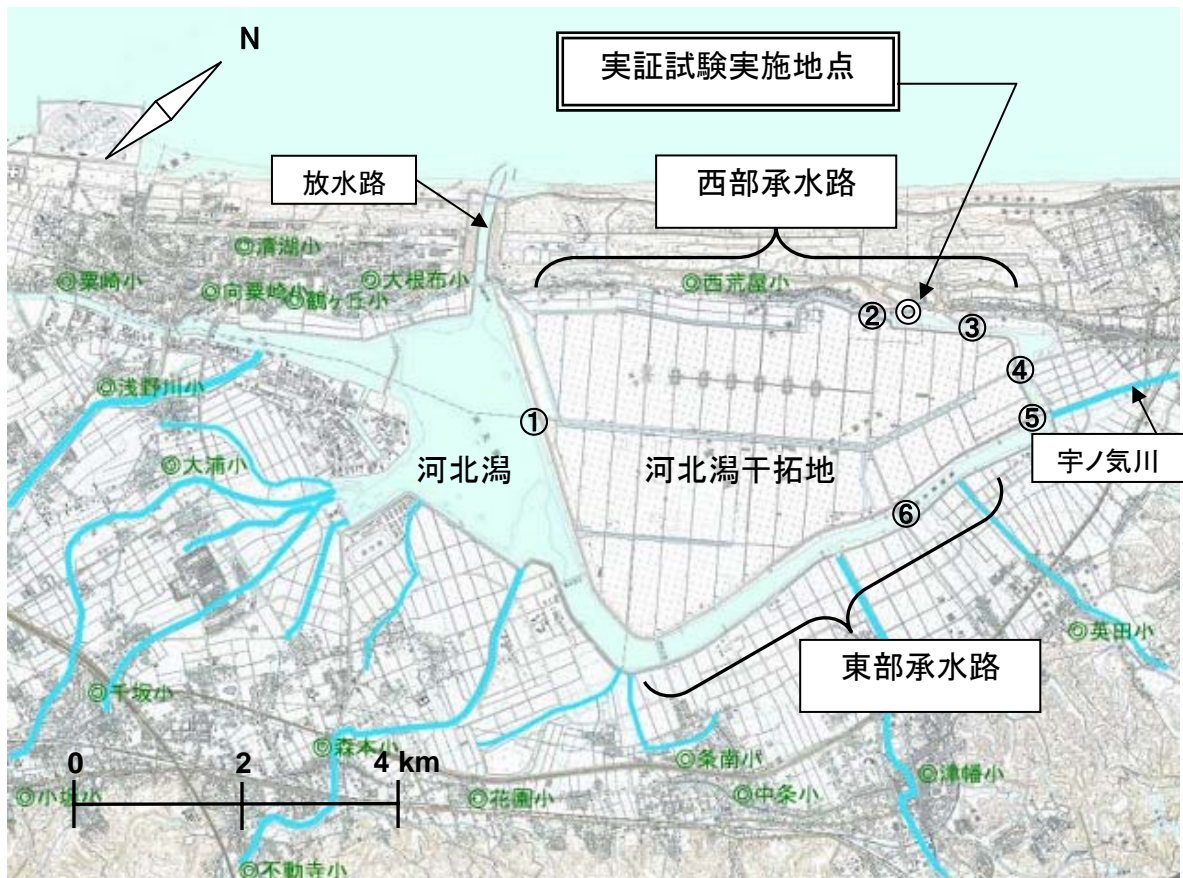
図3-1 実証試験実施場所とその周辺の状況

実証試験実施場所の名称、所在地、水域の規模等の諸元は、表3-1に示すとおりである。また、周辺の状況は図3-1に示すとおりである。河北潟西部承水路は、干拓地の周囲に残された幅数十メートルの河川状の水路である。水は図の右側(宇ノ気川河口)から左側(内灘放水路)に向かってゆっくりと流下している。

実証試験の実施に先立ち、周辺水域の水質の現状を把握するために、図 3-1 中の①～⑥の地点において、平成 17 年 11 月から平成 18 年 10 月にかけて水質の概況調査を実施した。その結果を表 3-2 に示す(詳細は資料編付表 1 を参照)。

※表の地点番号(①~⑥)は図 3-1 中の番号に対応する

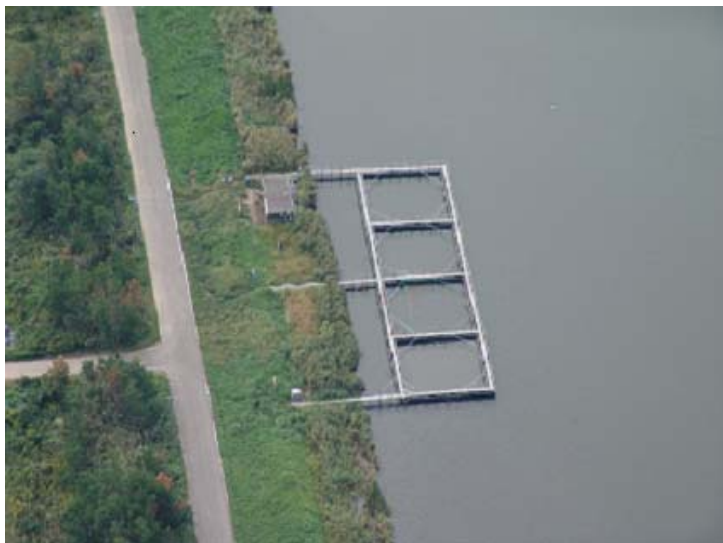
図3-2
西部承水路に設置された
隔離水塊

西部承水路に設置した実証試験用隔離水塊の様子を図3-2に示す。本技術は、図中最も手前側(流れの上流側)の水塊に実証装置を投入して試験を行った。

実証装置(溶解装置)は水塊の水中に、オゾン発生装置は水塊外に設置して、溶解装置にオゾンを供給する。

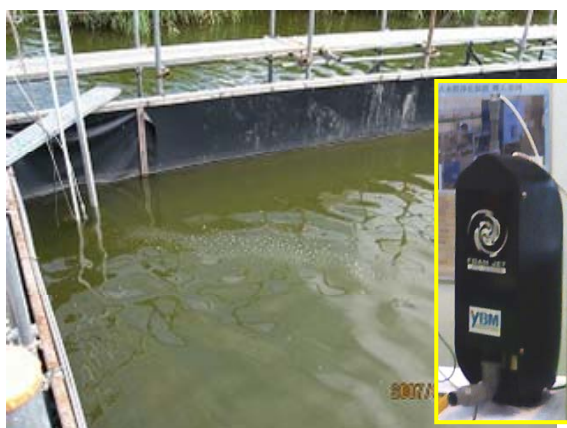
図3-4 溶解装置を設置した隔離水塊

図3-4に溶解装置(図2-2参照)を設置した隔離水塊(実験区1)の様子を、図3-5にはオゾン発生装置(図2-3参照)の設置状況をそれぞれ示した。実験区1、対照区いずれの水塊も一辺が12mの正方形の形状であり、深さ方向は水底(水深約1.3m、従って水塊の貯水量:約190m³)まで硬質ゴムの隔壁で周囲から遮蔽されている。なお、西部承水路全体の漏水の平均的な滞留時間(7日)を考慮し、それぞれの水塊の水が7日で全て入れ替わるように、西部承水路の漏水を水深0.5mからポンプにてくみ上げ、28m³/day(19L/min)で実験区1と対照区の両水塊に注水し続けるという条件の下に、以下の実証試験を行った。

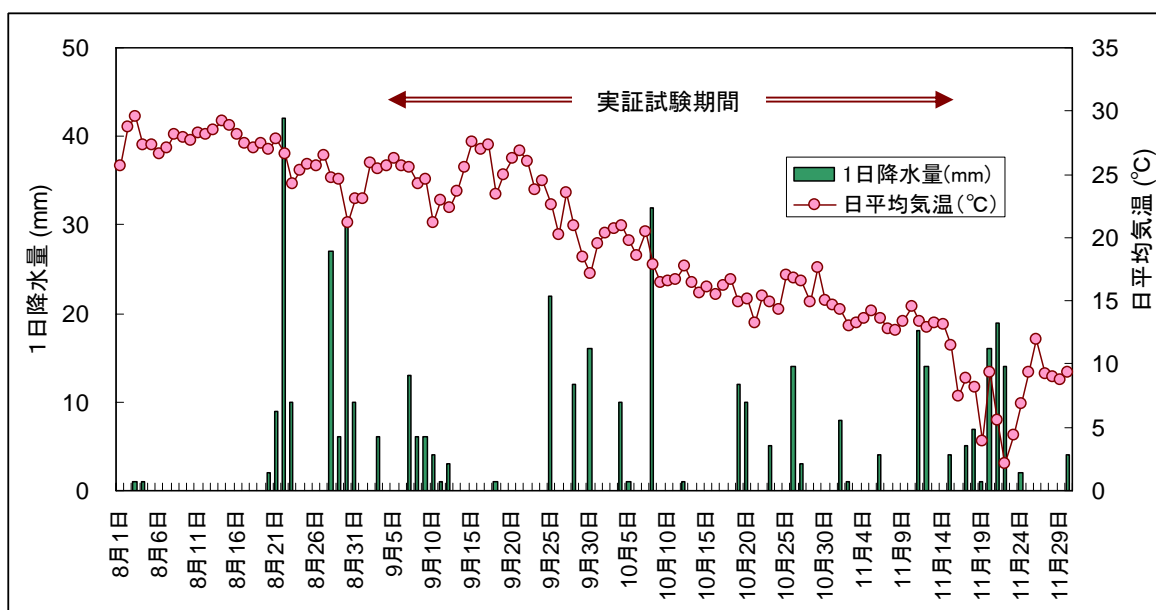
図5-1 8月から11月にかけての平均気温と日降水量の推移

降水量は9月から11月にかけて平年と比べて半分またはそれ以下と、著しく少なかった。また気温は、8月は平年比+1.2°C、9月は平年比+2.7°C、10月は平年比+1.0°Cと高めに推移した。8月には連続21日を含む23日の真夏日があったばかりでなく、9月後半にも真夏日が7日もあるなど、9月中は盛夏のような気象条件が持続した。これに伴い8月、9月の月間日照時間も平年を上回って（特に8月は平年比+53時間）いた。8月から11月の平均気温と日降水量の推移を図5-1に示す。また、この期間の日照時間の推移を図5-2に示す。

実証装置の運転を開始した8月23日の日平均気温は24.2℃であり、その後1ヶ月はほぼ同様の気温が続き、9月の月末から徐々に気温が下がり始めた。10月および11月の前半は引き続きゆっくりとした気温の低下傾向が続いたが、実証期間の最終日である11月15日からは急速に冷え込み、それ以降は平均気温が10℃を下回る日が多くなった。

実証装置の運転開始前日に42mmの降水が認められたが、それ以降、降水量が20mm以上となったのは、8月28日、8月30日、9月25日、10月8日の4日だけであり、全体として降水量は少ない傾向であったばかりでなく、調査（採水）日やその直前2、3日にまとまった降水は観測されていない。したがって水質の測定結果に降水の影響を受けていると考えられるデータはないものと推定された。
