第4章 環境大気測定車による調査結果

石川県における大気汚染の状況は、一般環境大気測定局を設置して常時監視を行っているが、一般環境大気測定局を設置していない地域における大気汚染の状況の把握や住宅地の郊外への広がり、更には新たな道路の整備などによる影響を把握するため、環境大気測定車「大気くん」を県内に設置し、定期的に大気の状態を調査している。

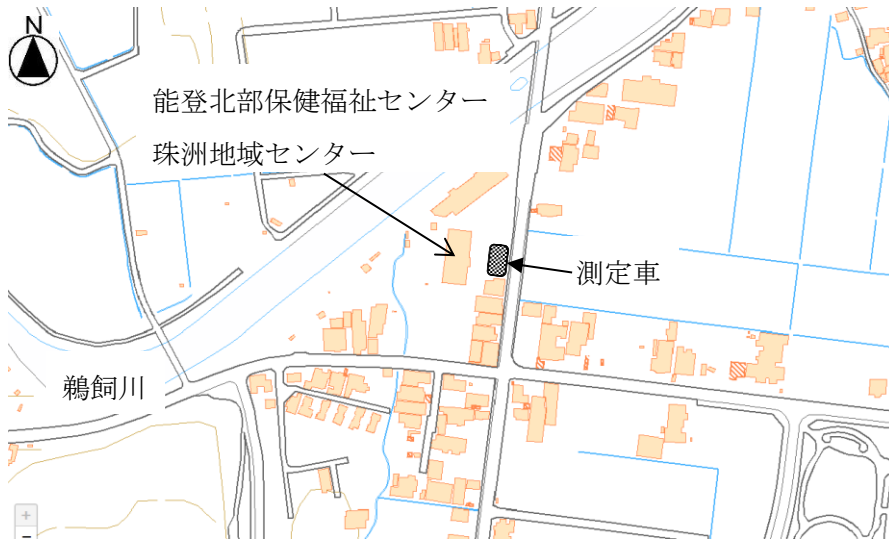
図 4-4 珠洲測定地点周辺図

珠洲測定地点は、珠州市市街地の大気環境の状況を把握するため、石川県能登北部保健福祉センター珠洲センターの敷地内に設置した（図4-4参照）。

測定地点の周囲は住宅地と水田が混在する地域であり、測定地点の北面には川が流れ、北および西側400mで国道249号、東側400mほどで海岸線にいたる場所である。

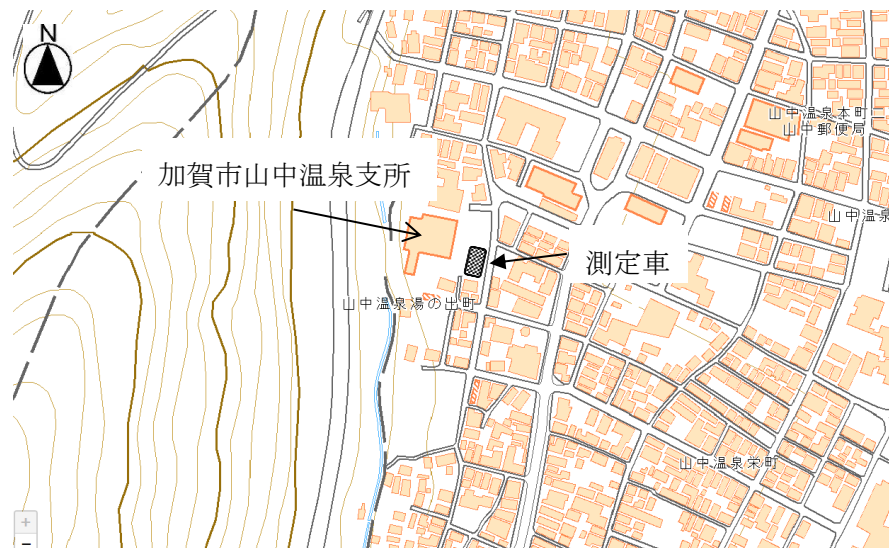
図 4-6 加賀市山中温泉測定地点周辺図

加賀市山中温泉測定地点は、加賀市山中温泉市街地の大气環境の状況を把握するため、加賀市山中温泉支所の敷地内に設置した（図4-6参照）。

測定地点の周囲の状況は、西側50mを国道364号、東側100mに県道39号（山中伊切線）があり、周囲は市街地が広がっている。当該地は温泉街であり、北東100mに山中温泉総湯（菊の湯）があり、周囲には温泉旅館が点在している。
