第8回 千里浜再生プロジェクト委員会

平成29年2月21日
石川県土木部河川課・港湾課

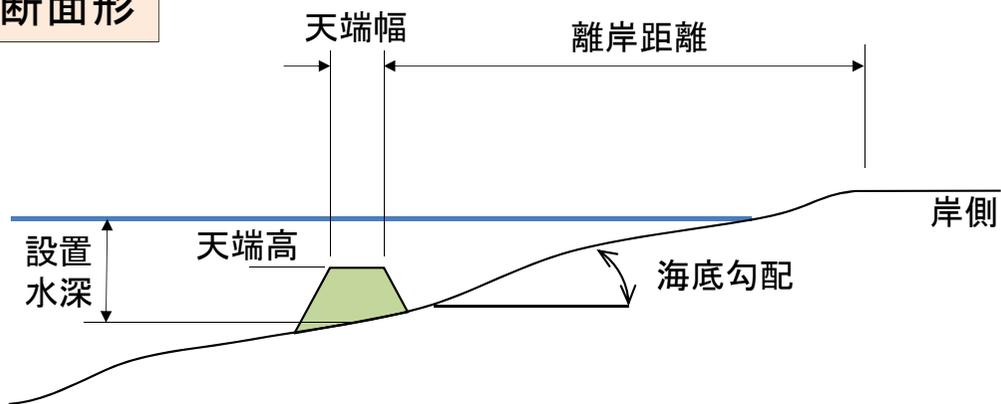
項目		今浜地区	羽咋地区
地形的特徴	海底勾配	1/50	1/50
	断面形		
断面形	天端幅	25m	10m
	天端高	T.P.-1.5m (小型船舶の利用を考慮)	T.P.-1.5m (小型船舶の利用を考慮)
平面形	離岸距離 (設置水深)	150m (3~4m)	200m (4m)
	堤長	150m	150m
	開口部幅	75m	75m

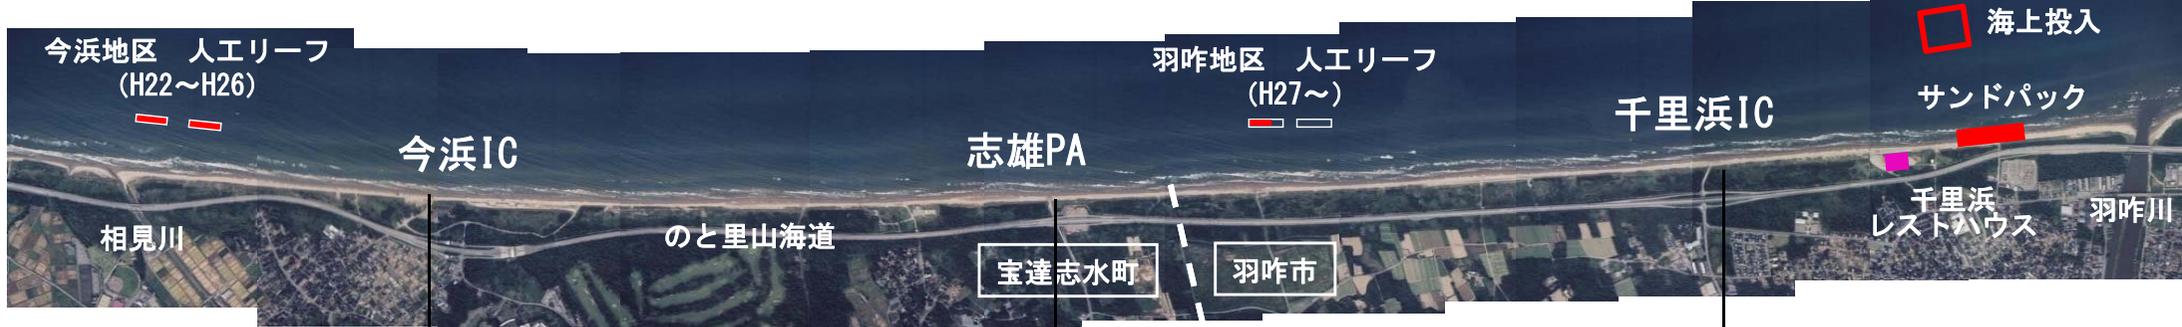
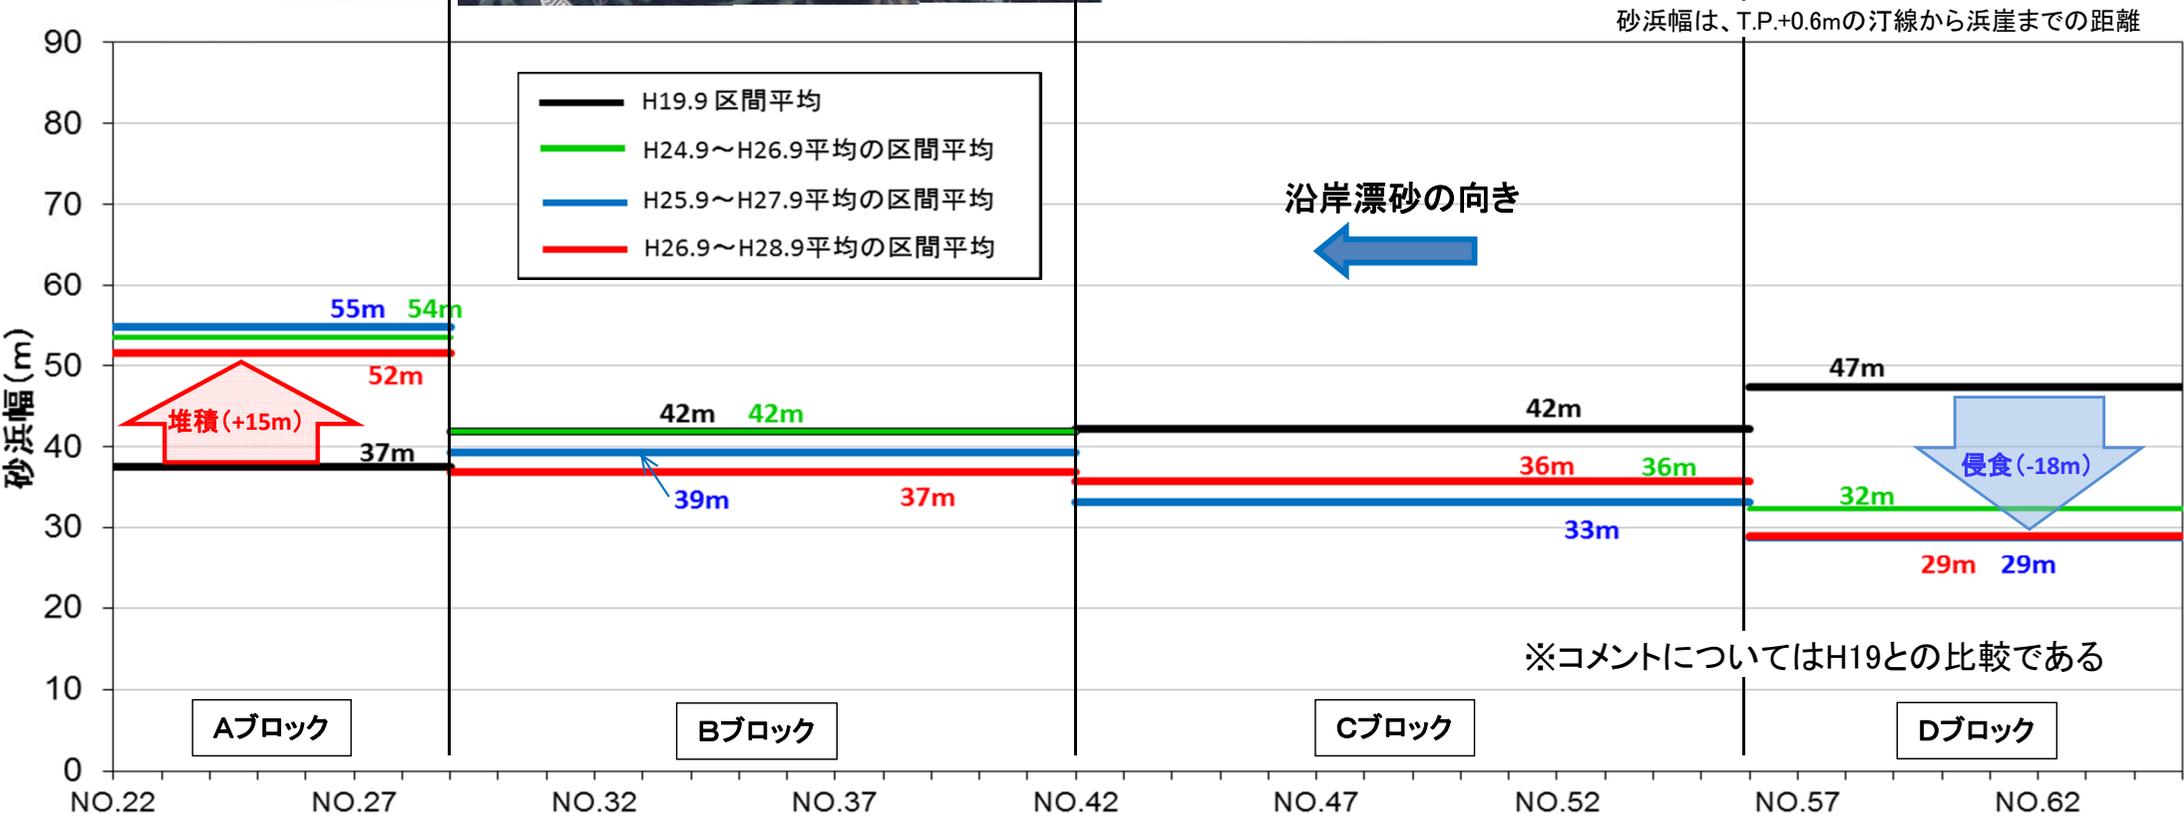
千里浜海岸の汀線変化

- 今浜ICから千里浜ICまでのなぎさドライブウェイの通行可能日数の増加を図るため、羽咋地区に人工リーフを整備している。
- 今浜地区の人工リーフ近傍では、汀線は安定しており、志雄PAより北側は汀線が回復傾向にある。

1目盛は200m間隔

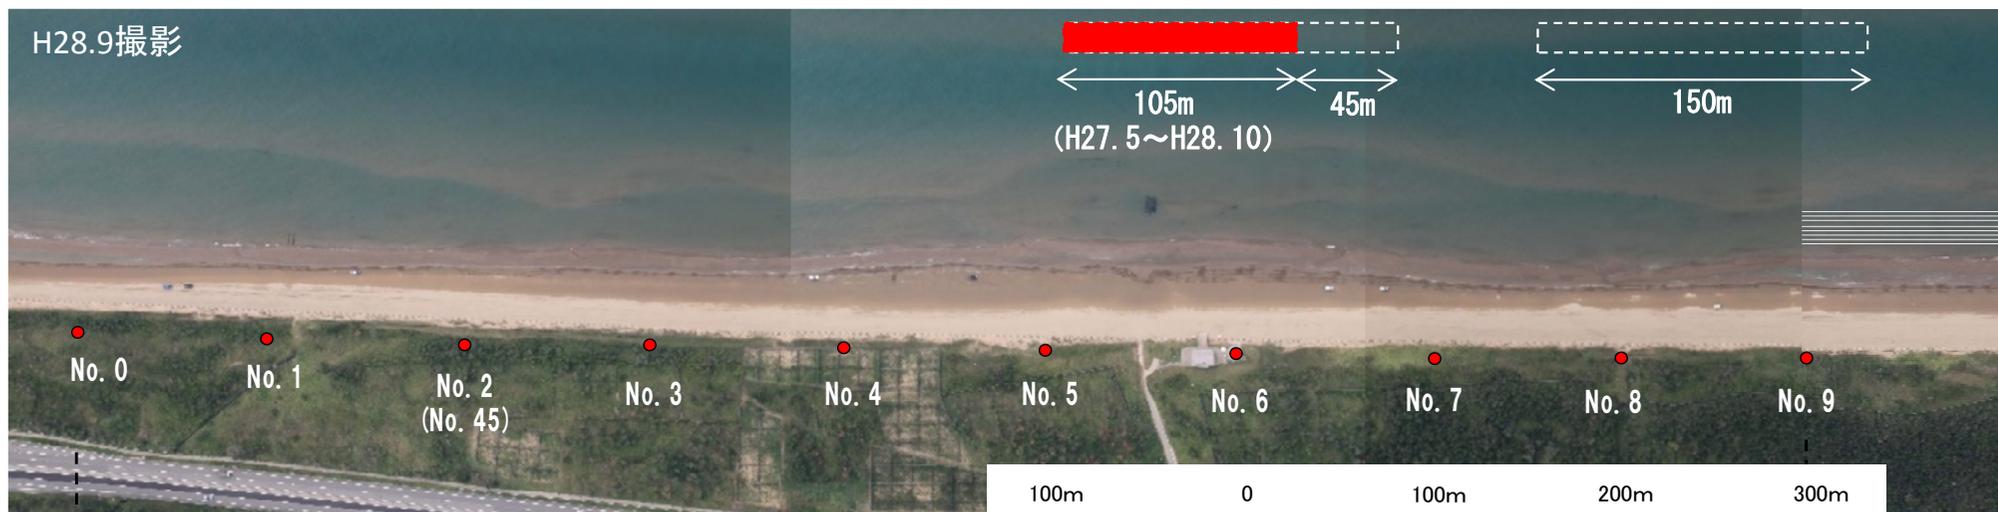
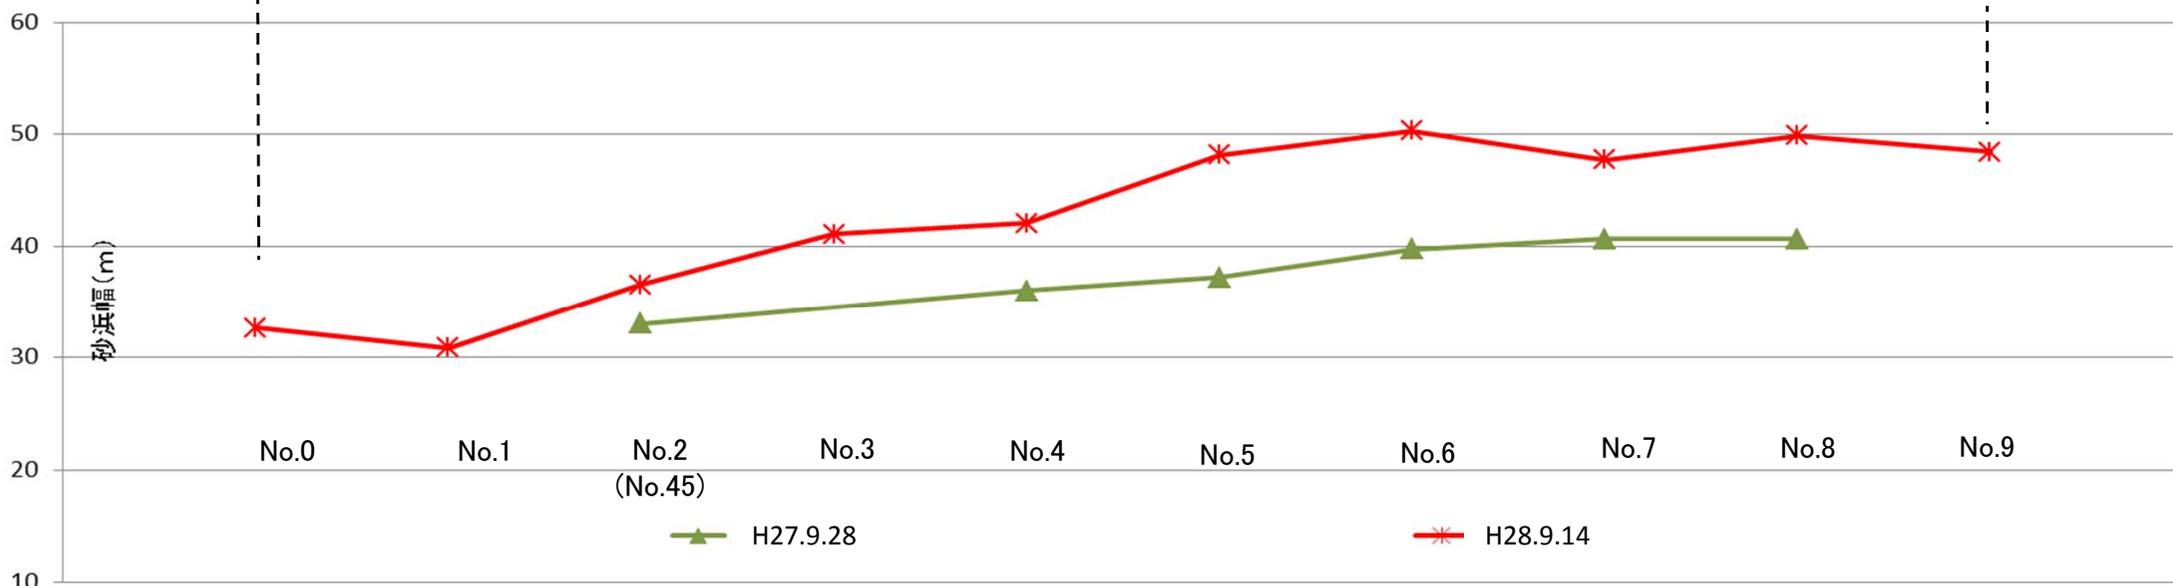
羽咋地区人工リーフ（汀線測量）

各測線は100m間隔

砂浜幅は、T.P.+0.6mの汀線から浜崖までの距離

- 羽咋地区の人工リーフ背後では、汀線の回復傾向が見られる。
- 引き続き、人工リーフ背後の汀線の状況を確認していく。

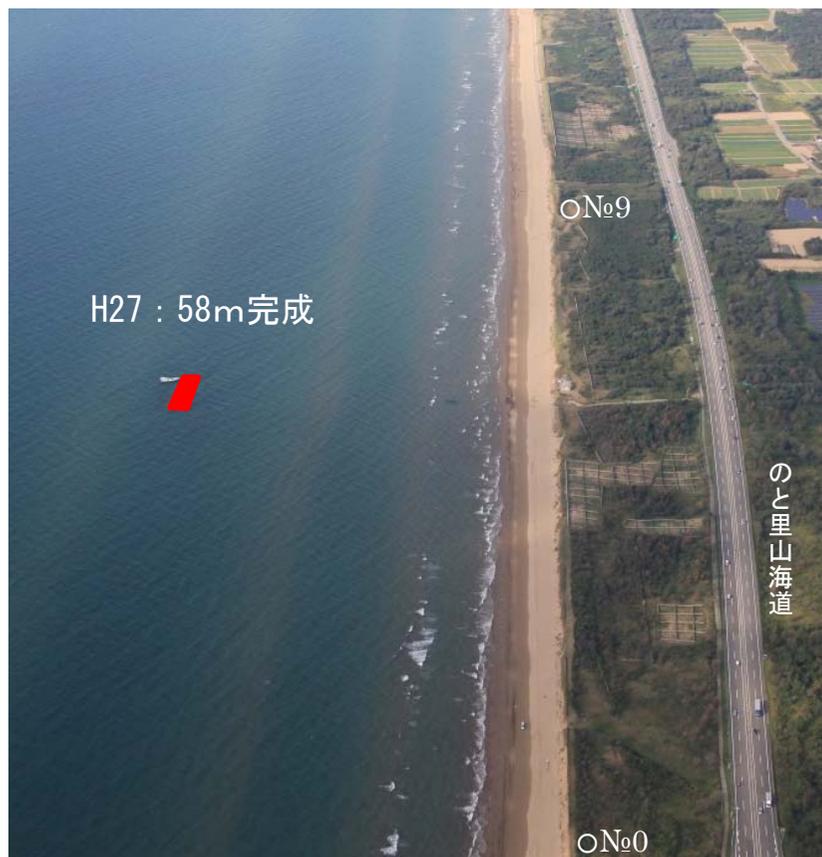
H27羽咋地区人工リーフ付近

- 石川県では毎年9月に千里浜海岸の航空写真を撮影している。
- 平成27年と28年の羽咋地区の人工リーフ付近の写真と比較した場合、人工リーフ設置箇所付近の砂浜幅が回復しており、懸念していた人工リーフ下手側の侵食も確認されない。

潮位 : T. P. +0.55m

H27. 9. 28撮影

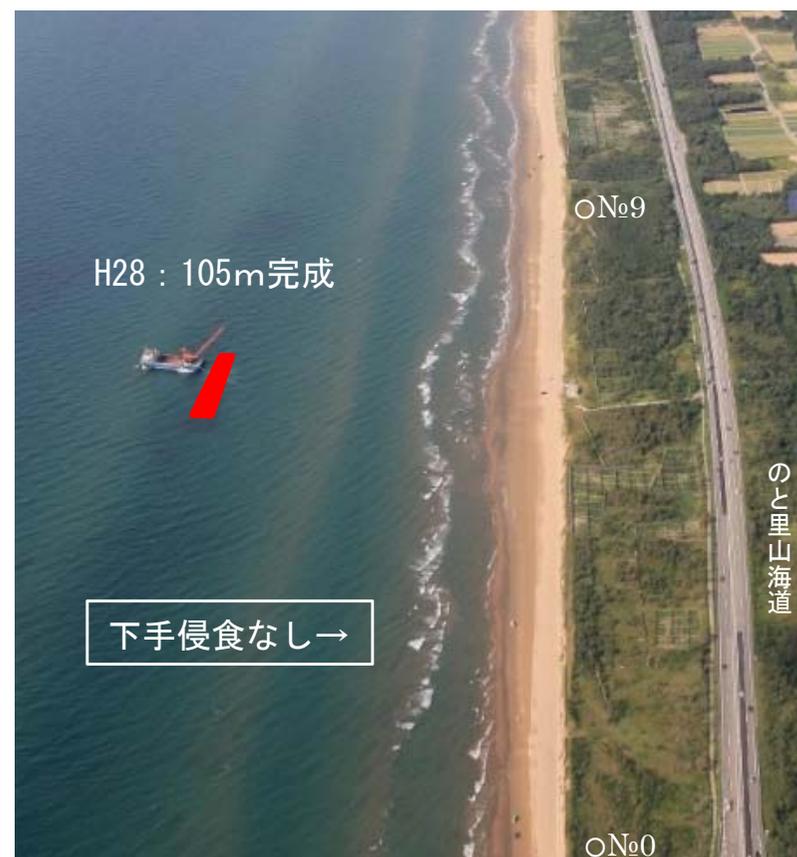
H28羽咋地区人工リーフ付近

潮位 : T. P. +0.59m

H28. 9. 15撮影

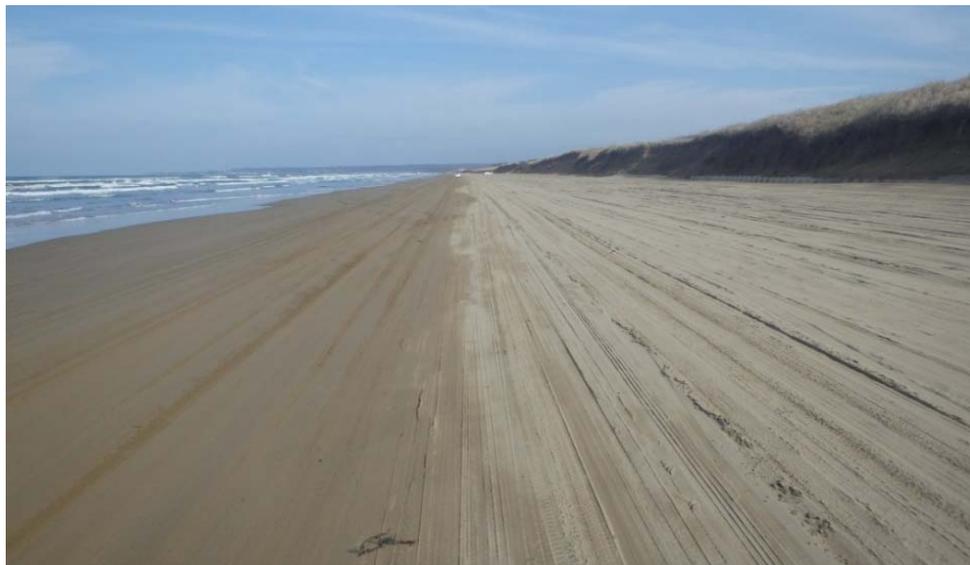
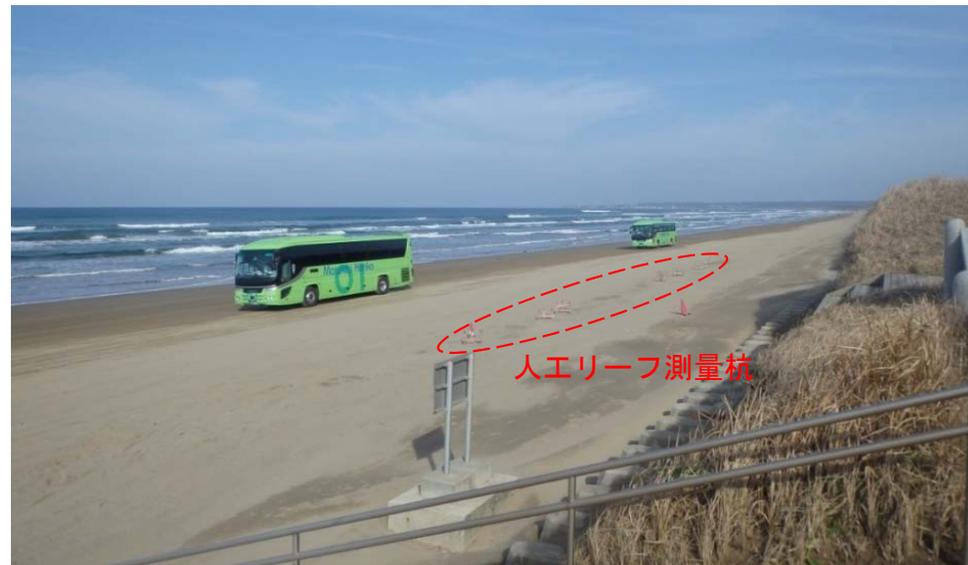
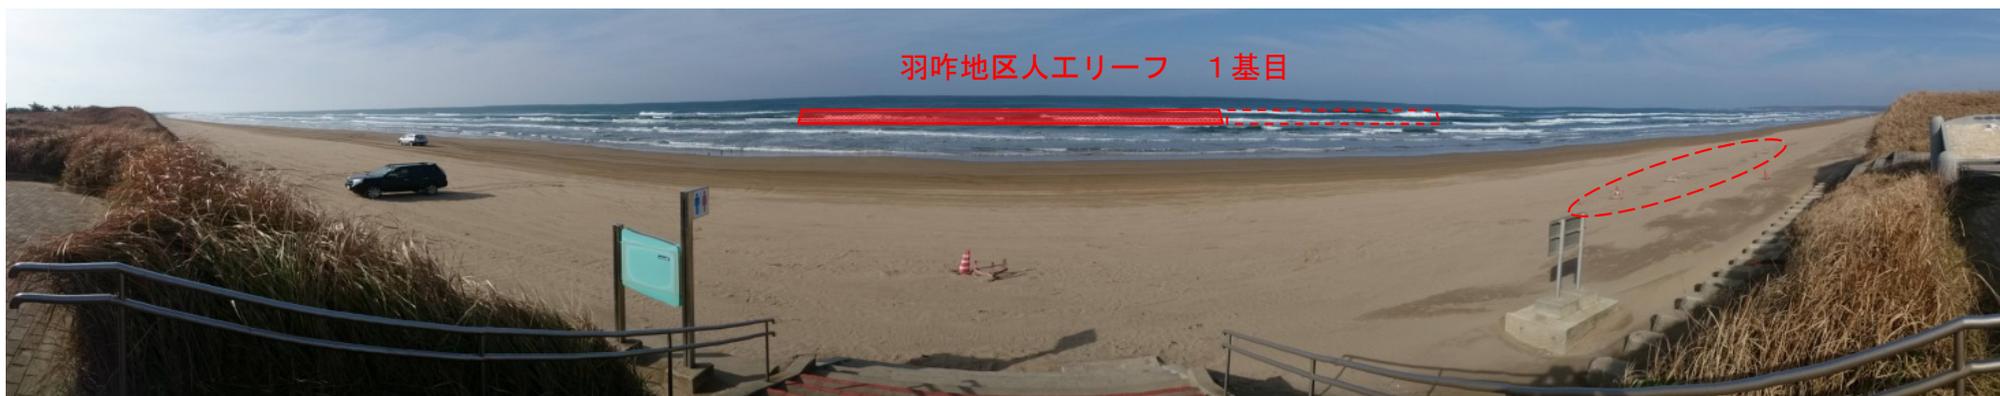
- 羽咋地区の人工リーフ背後の千里浜なぎさドライブウェイの路面状況は、10月上旬の工事完了後約1ヶ月半経過した時点において湿潤状態を保っており、車の走行には影響はない。

人工リーフ背後ドライブウェイ状況

ドライブウェイ バス走行状況

ドライブウェイパノラマ写真

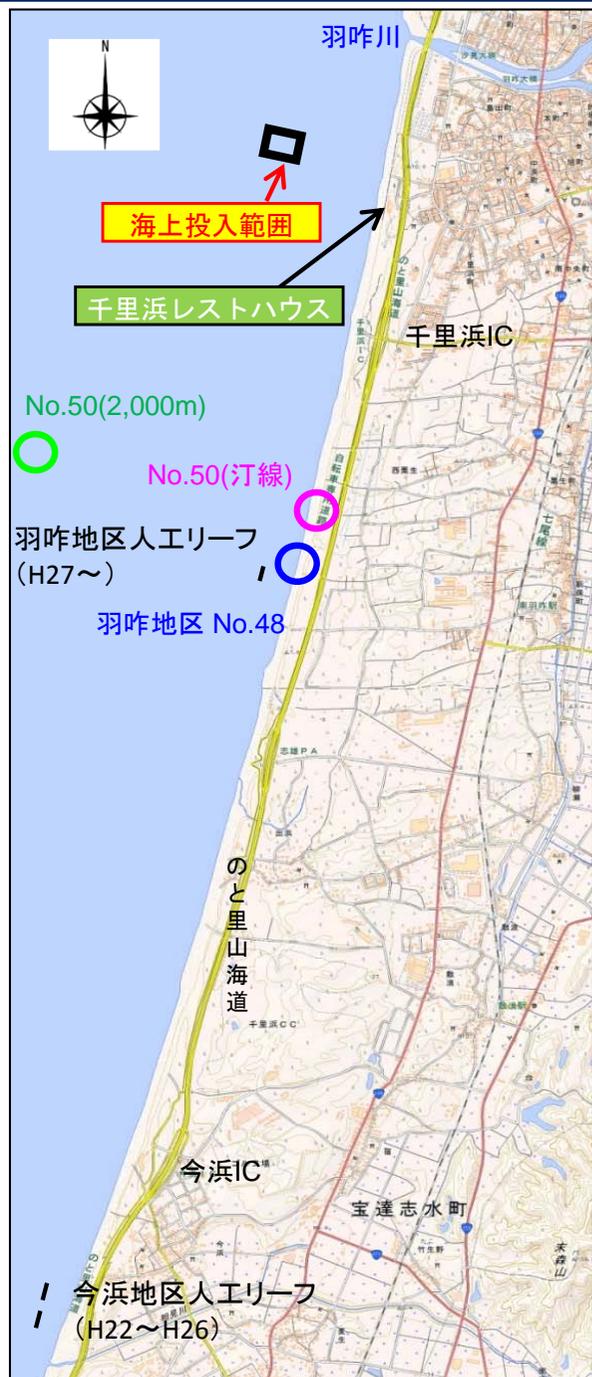
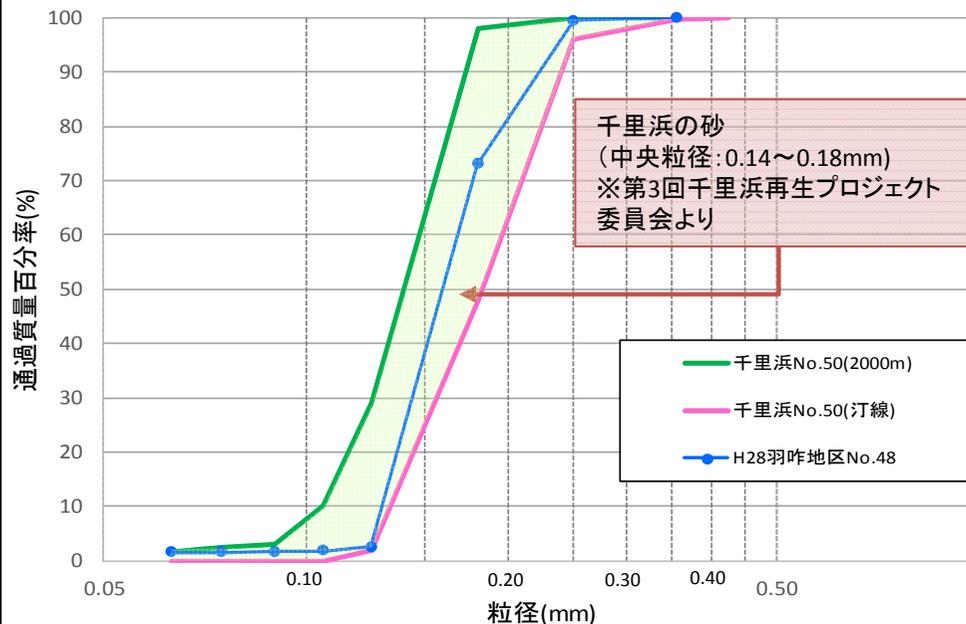
人工リーフ周辺の砂の粒度構成

採取場所	中央粒径 D50 (mm)
千里浜 No.50 (2,000m)	0.14
羽咋地区 No.48 (H28調査)	0.16
千里浜 No.50 (汀線)	0.185

- 第3回千里浜再生プロジェクト委員会 (H24.4) で示された千里浜の砂の粒径加積曲線内に、人工リーフ背後の砂が入っていることから問題はない。

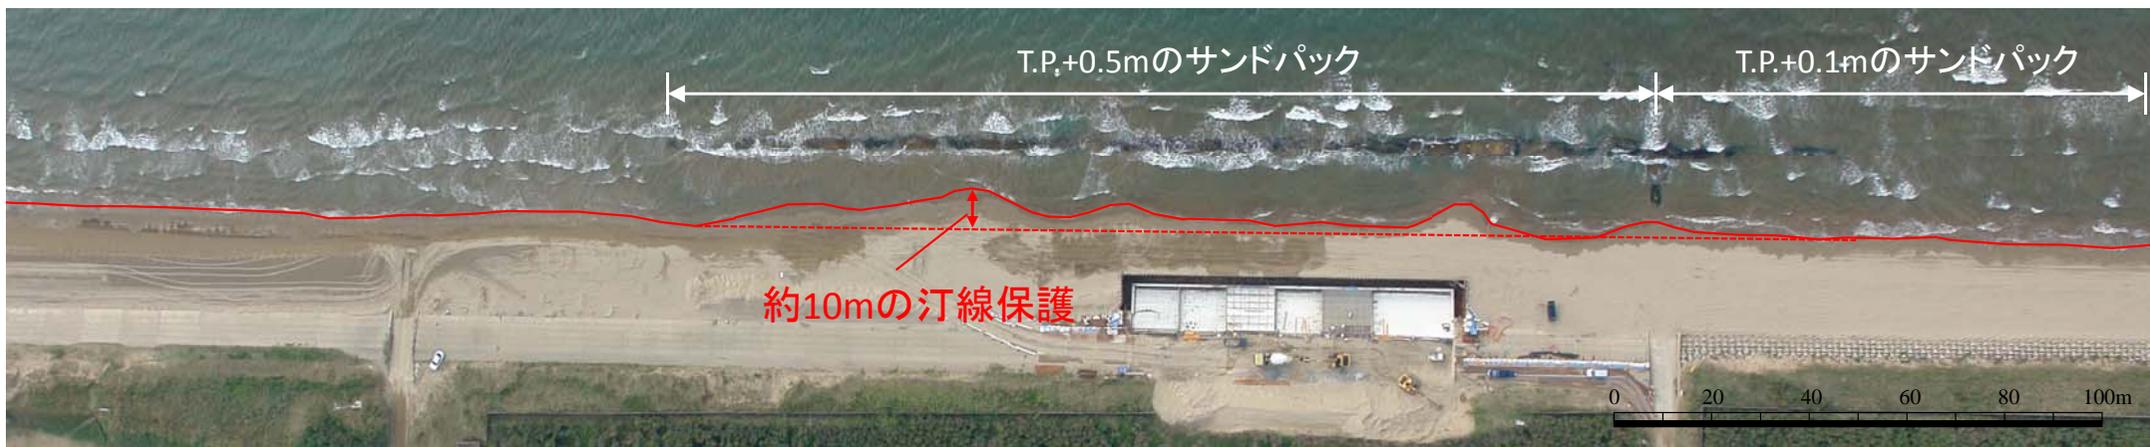
- ・ サンドバック背後では、サンドバックがない区間と比べ、浜幅が広いことを確認できた。
- ・ T.P.+0.1mは、景観に問題なく、砂浜の回復が早い。
- ・ T.P.+0.5mは、汀線保護効果が大きいですが、砂浜の回復が遅い。

サンドバック 天端高	景観	波浪時の 汀線保護効果	平常時の 砂浜の回復
T.P.+0.1m	天端が露出していないため 景観に問題がない	効果が小さい	回復が早い
T.P.+0.5m	藻が繁殖して景観が悪い	効果が大きい	回復が遅い

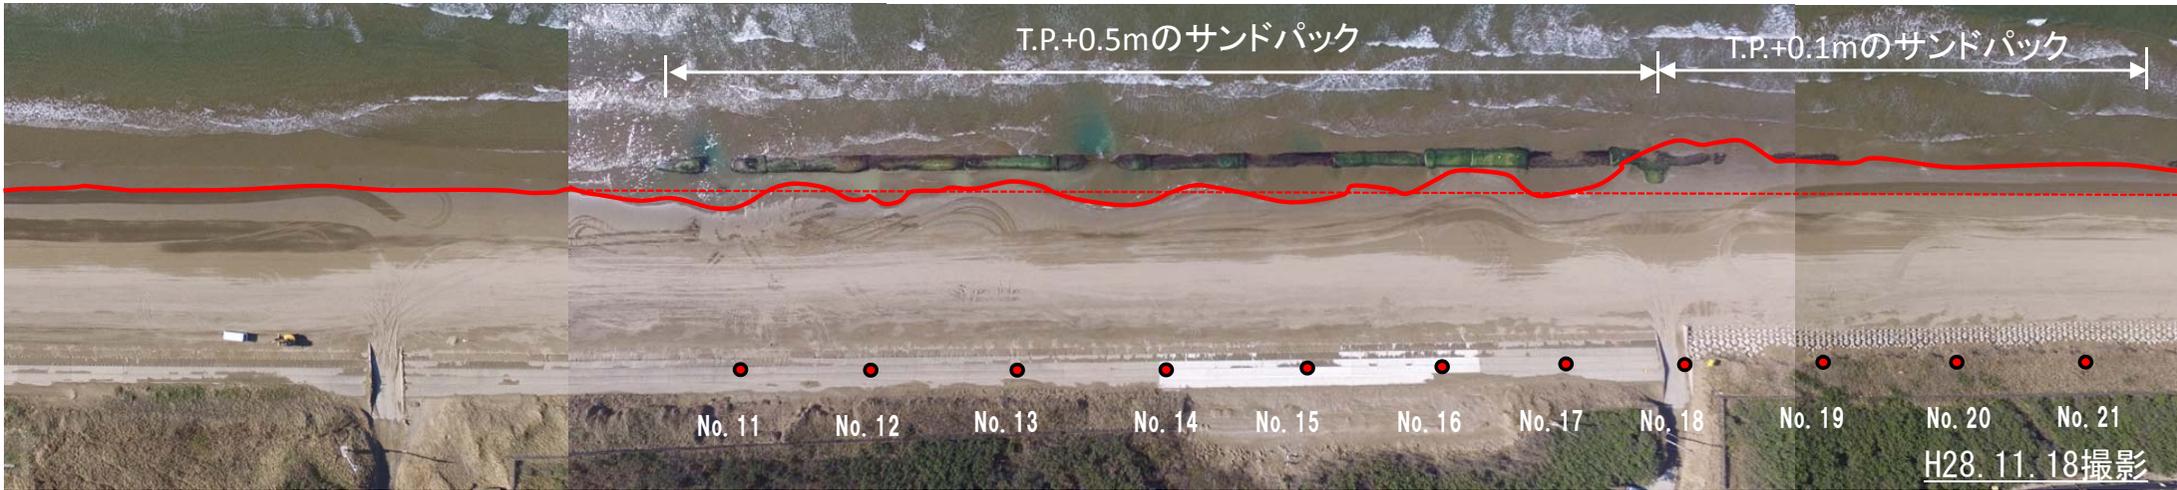
サンドバック背後の最深部の地盤高変化

サンドバックの天端高の低い、T.P.+0.1mの区間の方が変動が少なく安定している。

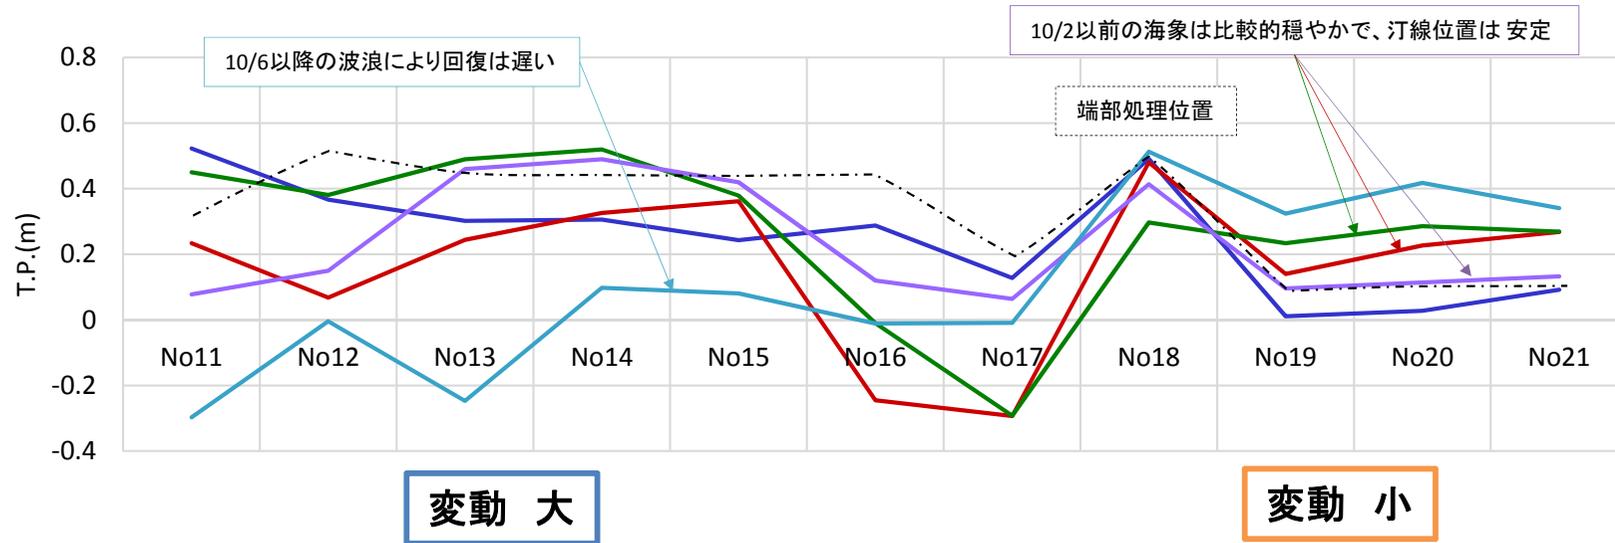
海象状況を踏まえると、T.P.+0.5mについて、平常時と波浪後の変動は大きい傾向にある。
一方、T.P.+0.1mについては、汀線位置に大きな変動は見られず、比較的安定している。

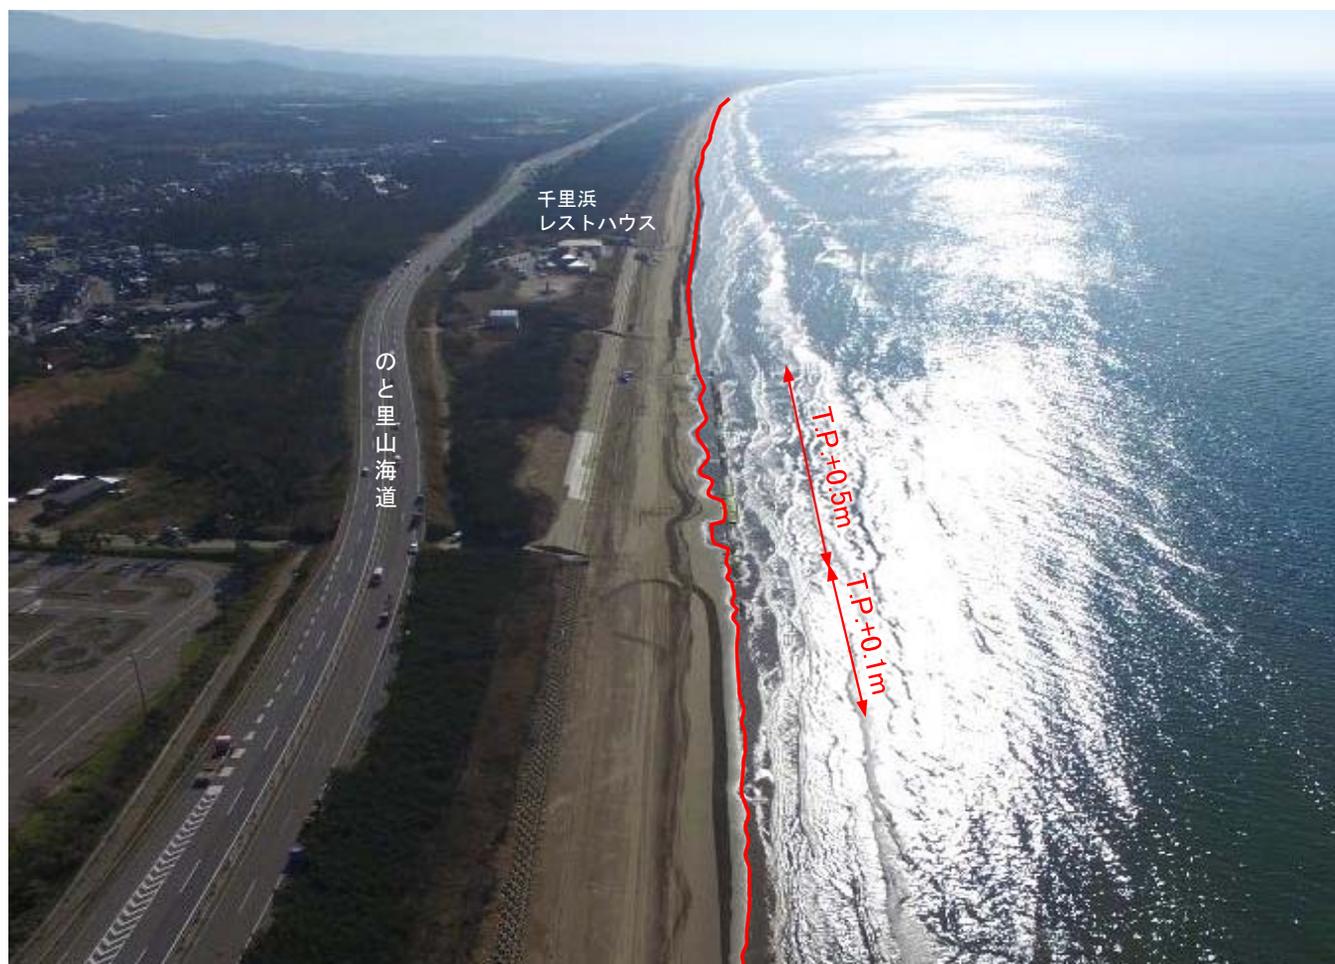
サンドバック付近を北から南へ望む

- 昨年度と同様にサンドバック背後は、サンドバックがない区間と比べ、砂浜幅が広いことが確認できる。
- T.P.+0.1mは、なだらかで美しい海岸線が回復している。
- T.P.+0.5mは、南側と比較して砂浜幅の回復は確認できるが、トンボロが形成され海岸線がノコギリ状となっている。

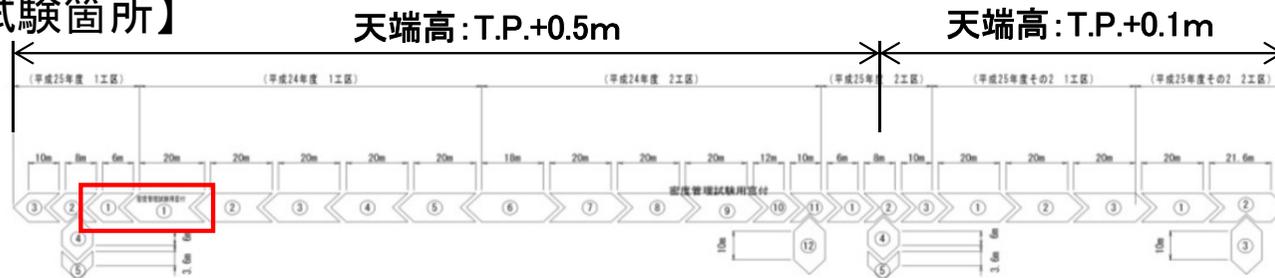
【試験箇所】

以上のことから、天端高T.P.+0.5mの方は背後への影響が強すぎるため、9月より南端の2本のサンドパック(L=6m、20m)で天端高を下げる実験を開始したところ、1箇月程度で背後の地盤高T.P.+0.3mまで約0.2m下げることができた。

試験区間: サンドパック 2本 L=26m (6m+20m)

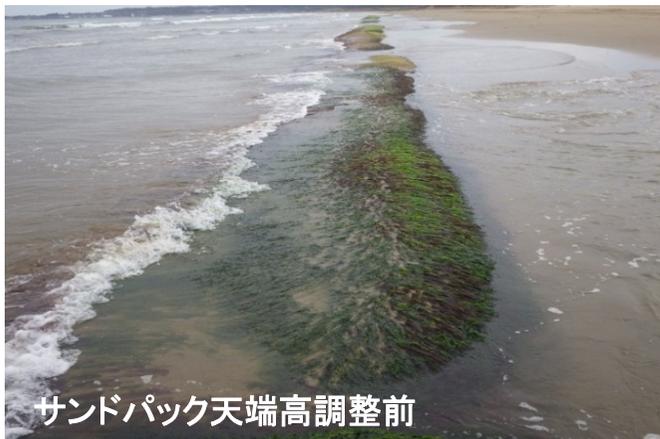
サンドパック天端高調整前

サンドパックの注入口を開き、波の動きにより自然に排砂されることにより天端高を調整する。

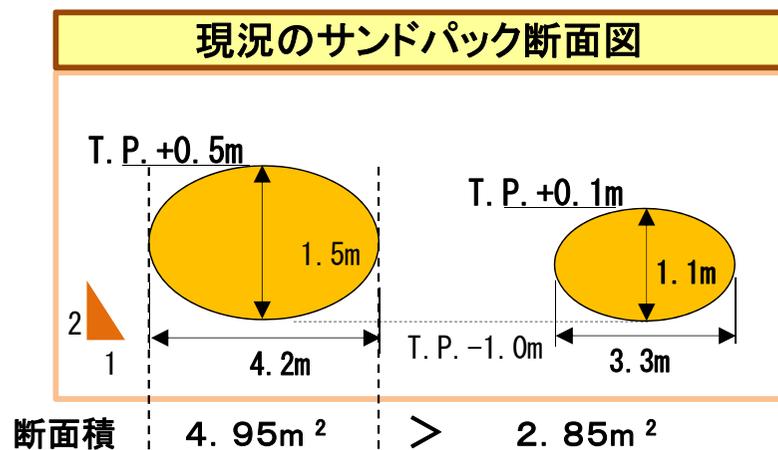
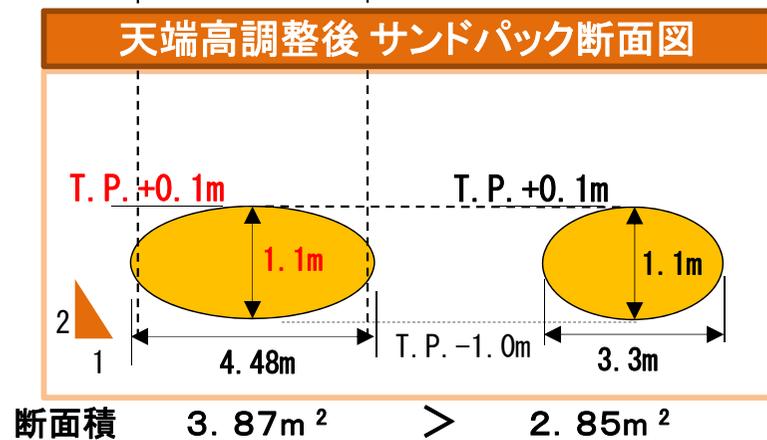
【天端調整前後の断面比較】

- ・サンドパックの安定性は波浪による内部転動と滑動に対して検討を行う必要がある。

(1) 内部転動は、サンドパックの天端が下がれば幅が広がり安定する。

(2) 滑動は、天端高T.P.+0.1mのサンドパックの安定を確認していることから、この断面積を確保できれば問題ない。

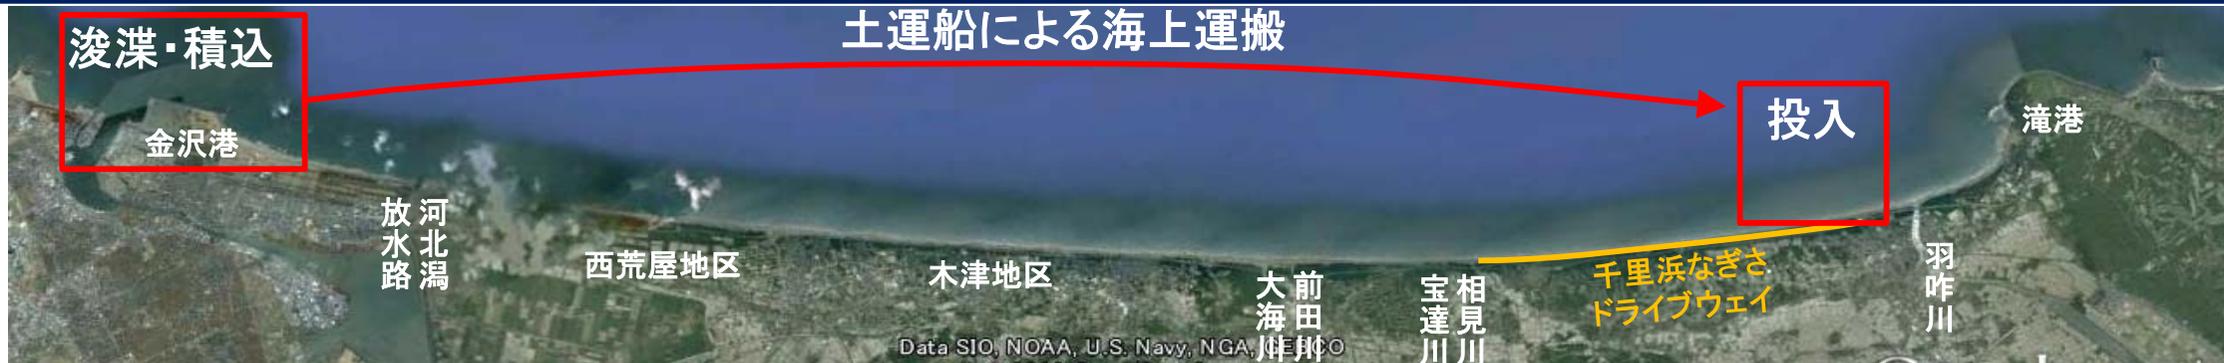
金沢港の浚渫場所及び千里浜沖の投入場所

浚渫・積込
金沢港

投入
滝港

土運船による海上運搬

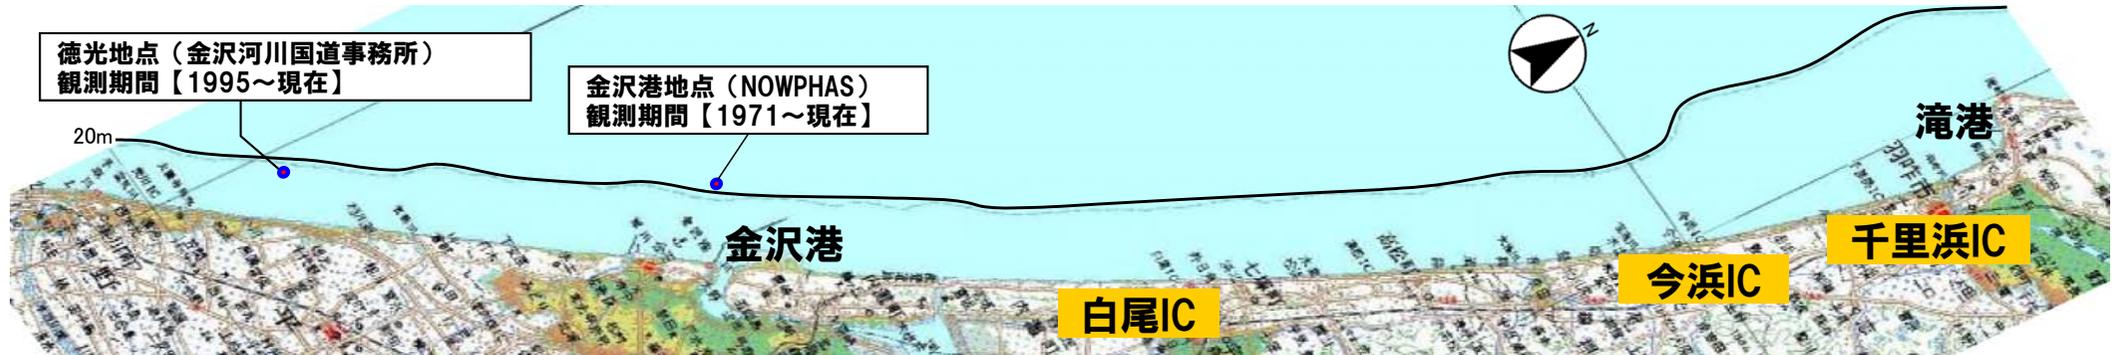
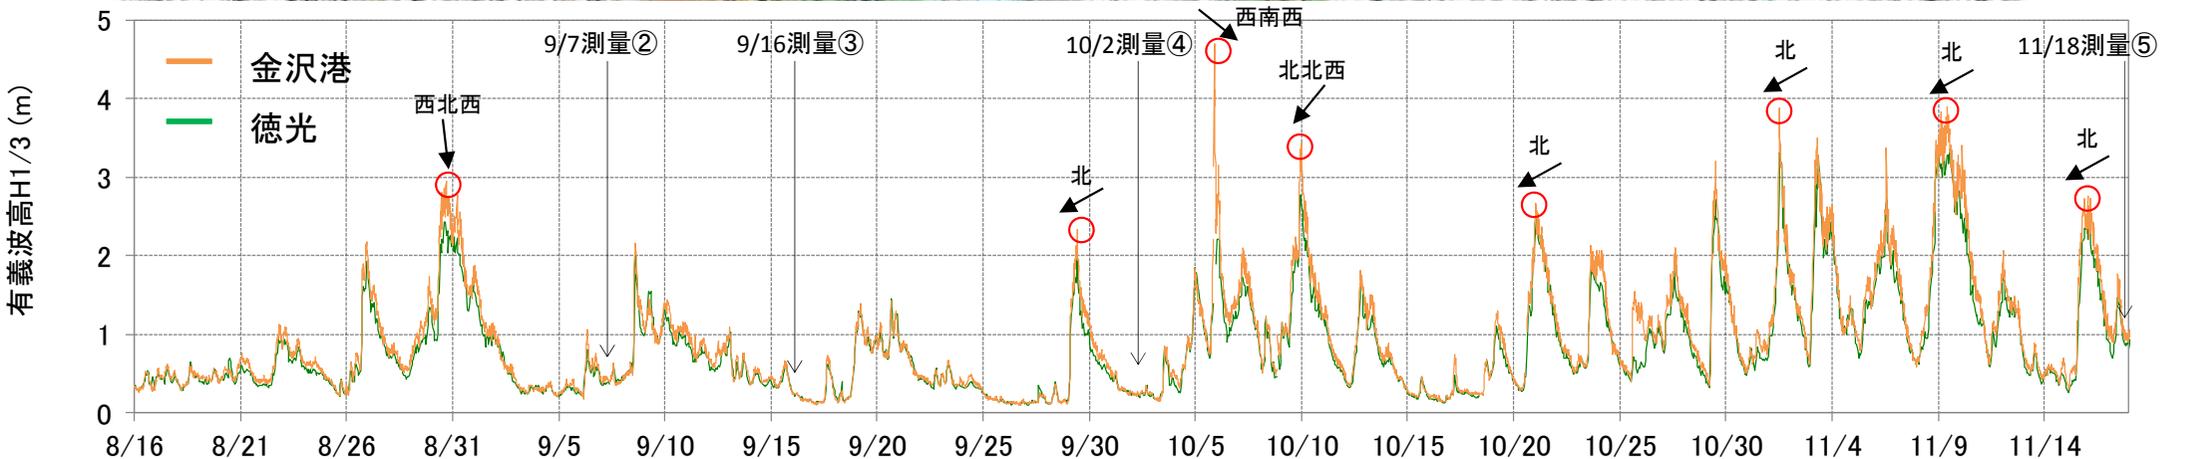
海象 (H28.8.16~11.18) 及び投入実績

H28海上投入実績 20,342m³

有義波高が概ね1.0m以下
で海上投入が可能。

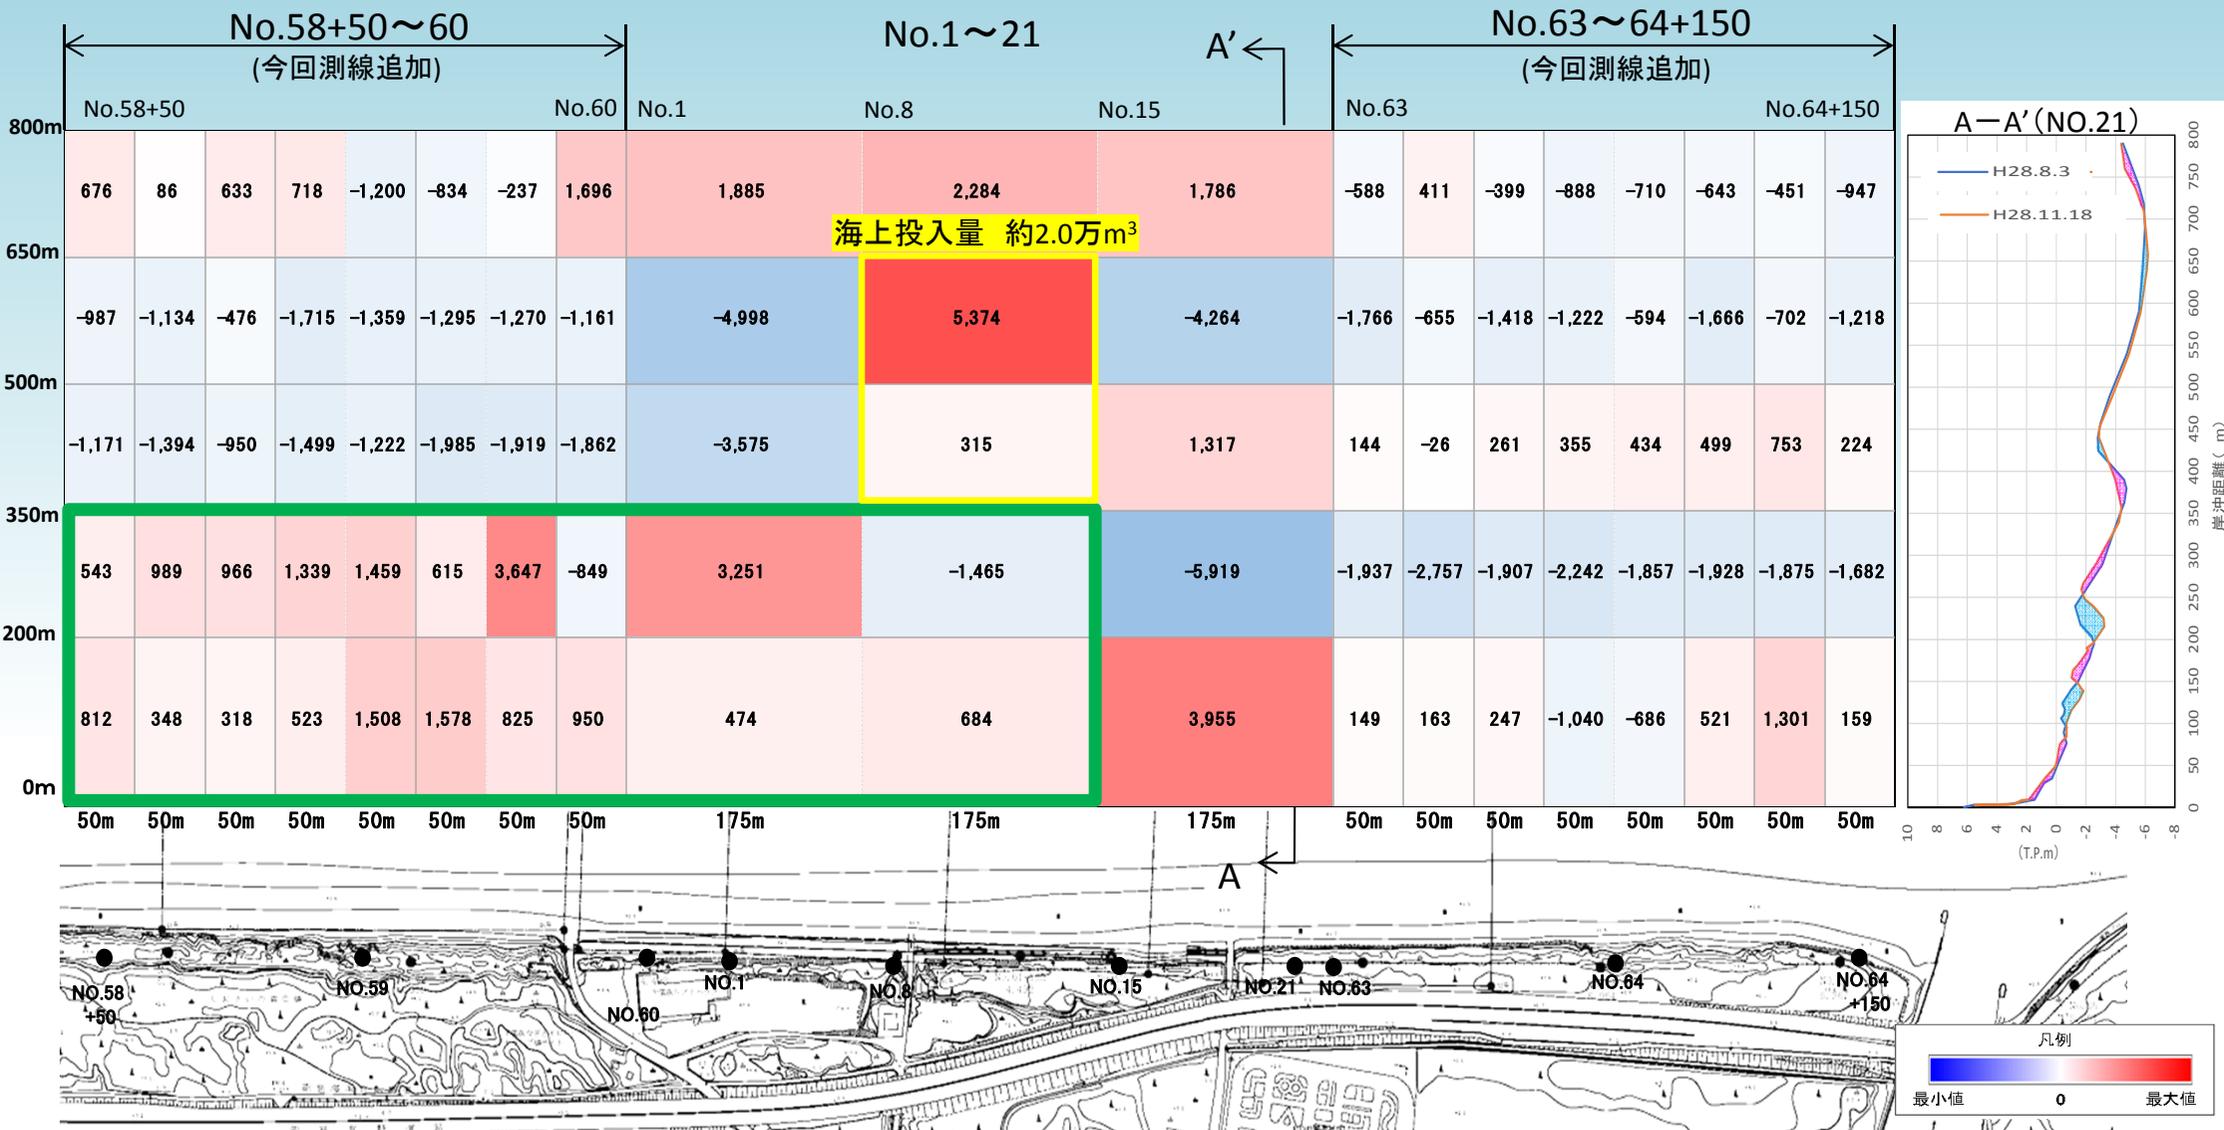
海上投入による海底地形変化（変化量）

海上投入開始前H28.8とH28.11の土砂量差分(H28.11-H28.8)

海上投入範囲(投入量:約2.0万m³)

岸側・南方向に砂が移動している。

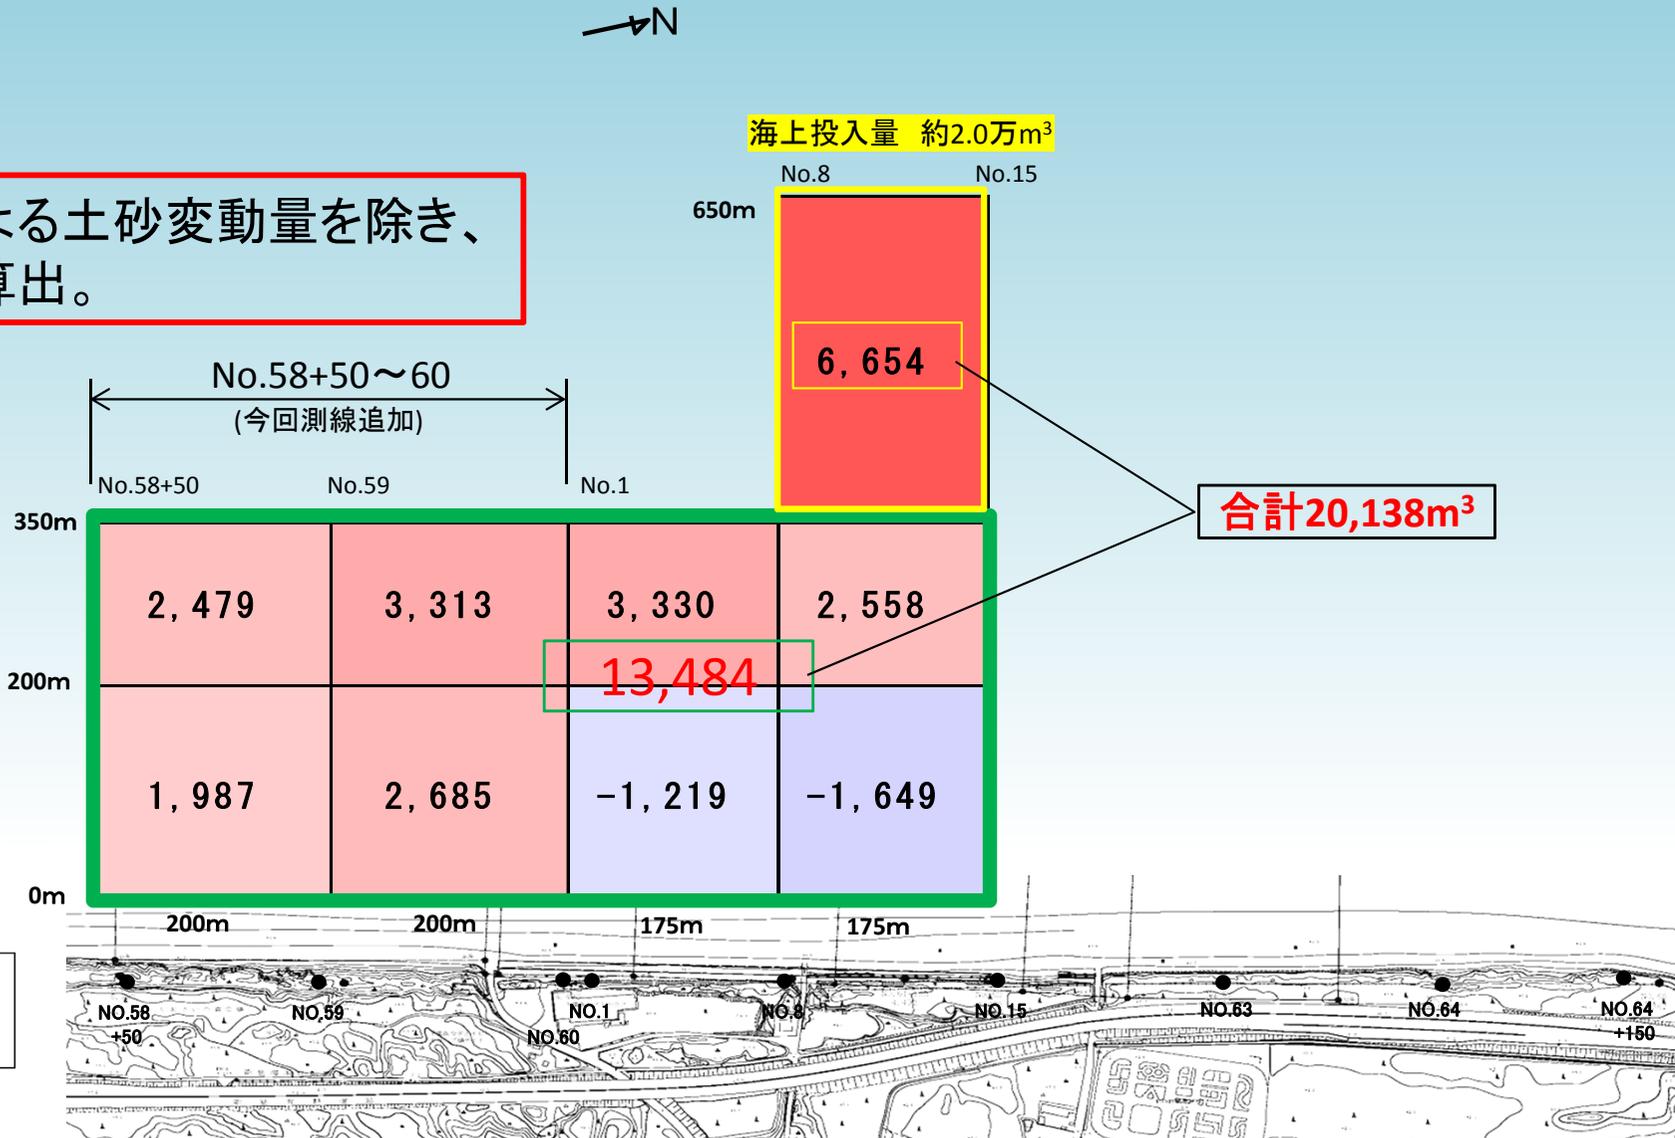
海上投入による海底地形変化（変化量）

海上投入開始前H28.8とH28.11の土砂量差分(H28.11-H28.8)

海上投入範囲(投入量:約2.0万m³)

バー・トラフの動きによる土砂変動量を除き、海上投入砂の動きを算出。
