第8回 千里浜再生プロジェクト委員会

平成29年2月21日
石川県土木部河川課・港湾課

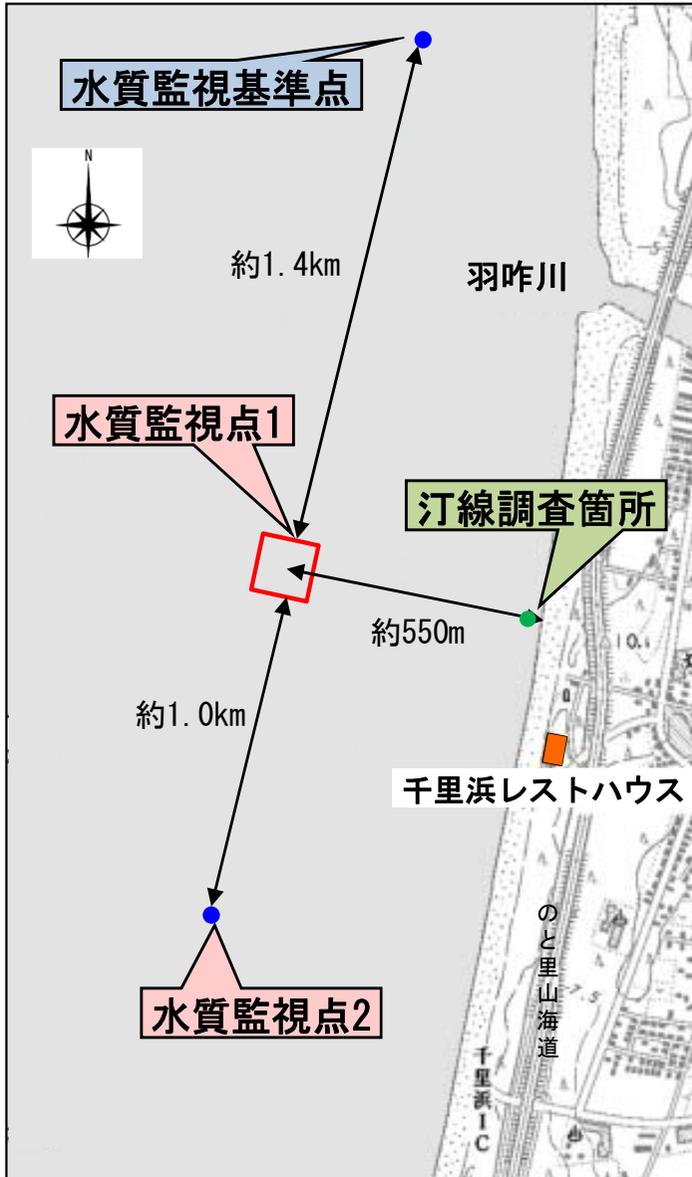
調査位置図

- 海上投入による濁りや水質、底質、底生生物などへの顕著な影響は見られなかった。
