# 砂防新道における登山道の侵食量

小川 弘 司・佐川 貴 久 石川県白山自然保護センター

## TRAIL EROSION ON SABOSHINDO, MT. HAKUSAN

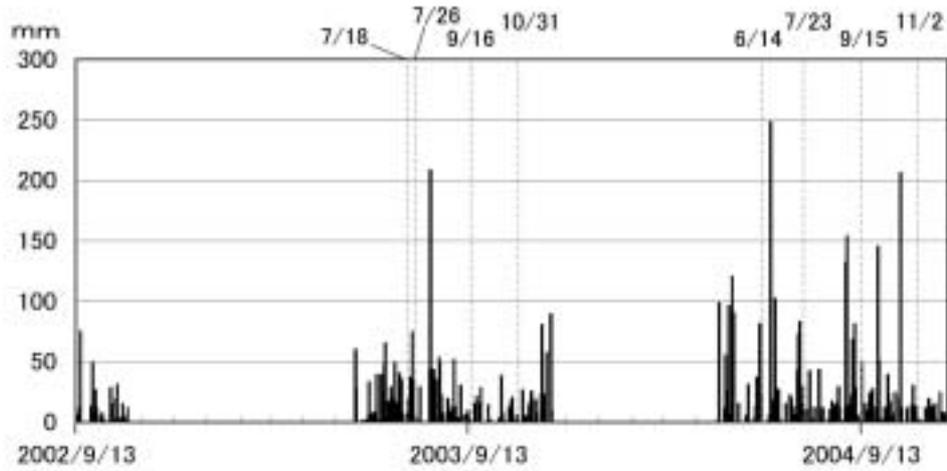
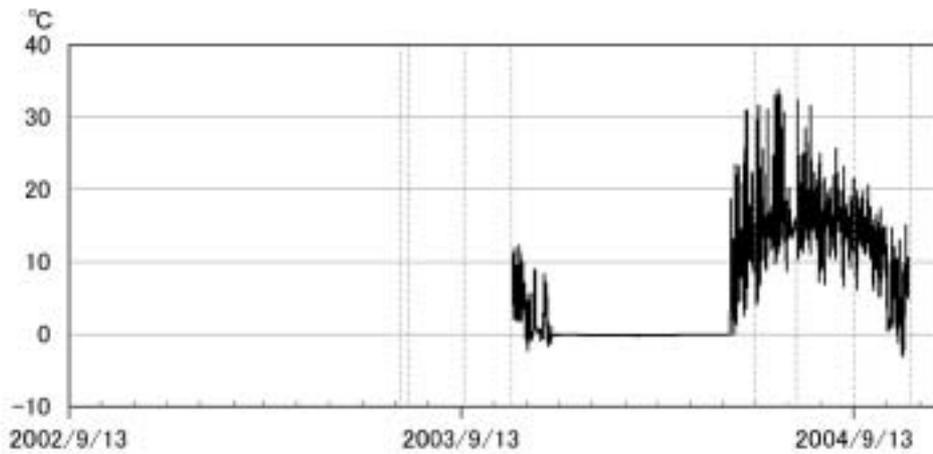
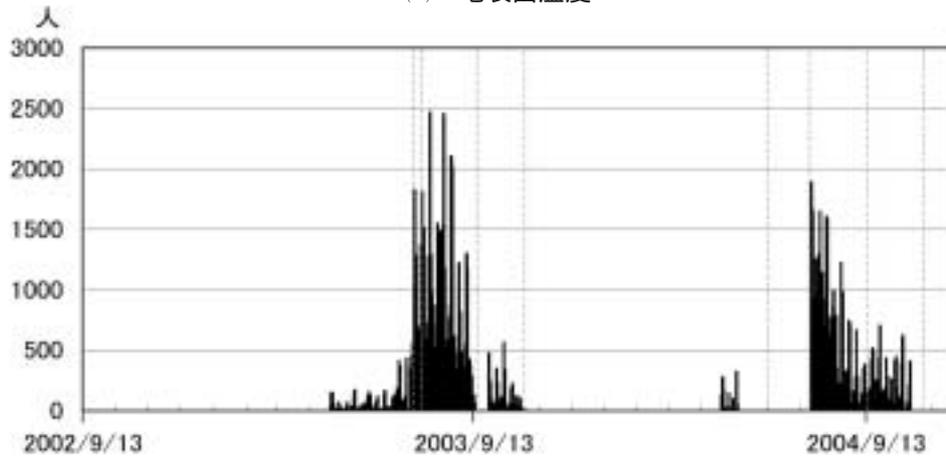
図3 気象データと登山者数

梅雨入りし（金沢地方气象台，2004b），50mm以上の降水量があった日が4日間あった（図3(1)）。特に6月21日の日降水量は248mmに達した。礫は登山者のけとばしなどによる移動は考えられず，降雨によって上手からの砂礫そして中礫の移動があったと考えられる。本道では計測90 - 100cm区間に砂礫が薄く堆積していた。
