七ヶ用水主要分水工における更新整備について

石川農林総合事務所 川口宗平, ○山崎裕美子, 上原良太, 林淳一, 竹内宏太

今回は 7カ所の分水工のうち特に検討を要した的場分水工の更新整備について報告する。

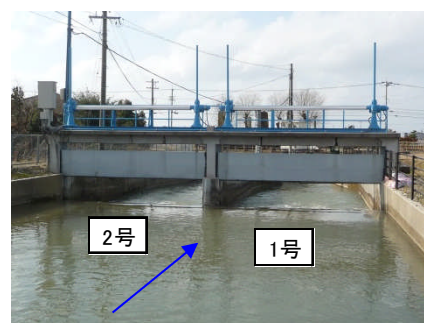
【表-2】的場分水工の概要

2号水門	1号水門
サイズ	B5882×H1000	B5618×H1000
形式	スピンドル式鋼製ローラゲート

扉体は、桁材全体に損傷・摩耗が進行し、機能上支障がある顕著な腐食孔がみられたほか、主ローラの腐食・損傷による動作不良が認められたため、

S-2 と判定し、全面取替えを行う。

開閉装置は、スピンドル棒が変形し、架台との接触による動作不良が認められたため S-3 判定としたが、維持管理コストの低減と七ヶ用水での使用機器統一の面から、ラック式での全面更新を行うこととした。

戸当りの可視部分においては、腐食が見受けられるものの、部材自体には機能上の支障がある劣化損傷はなかったため S-4 判定とした。しかし扉を全開にした際に、ローラが戸当りを踏んでいない状態を確認したため、停水時に詳細調査を行うこととした。
