- ✓ 令和8年2月10日に発生した手取川水質事故に関し、手取川、直海谷川及び、直海谷川周辺の事業場で採取した水に含まれる油の成分について、保健環境センターで分析を行った。

# 河川及び事業場で採取した水から検出された油について

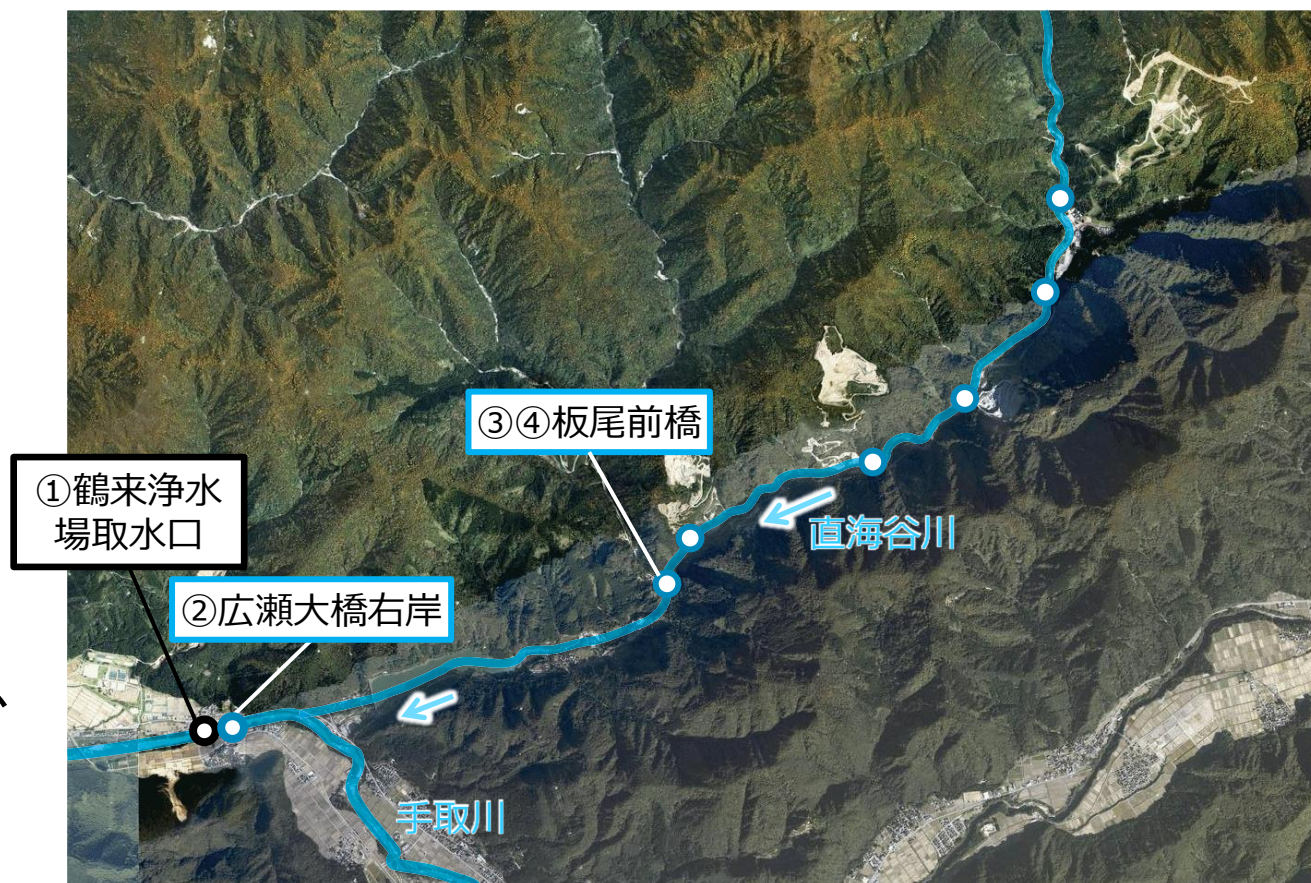
## 【油の成分が確認された水の採取日と地点】

- ① 2/10 手取川 鶴来浄水場取水口
- ② 2/11     "     広瀬大橋右岸
- ③ 2/11 直海谷川 板尾前橋
- ④ 2/13     "     板尾前橋
- ⑤ 2/16 油漏れ事故の発生(2/10)について、  
2/16に県へ報告のあった直海谷川  
周辺の事業場内の排水

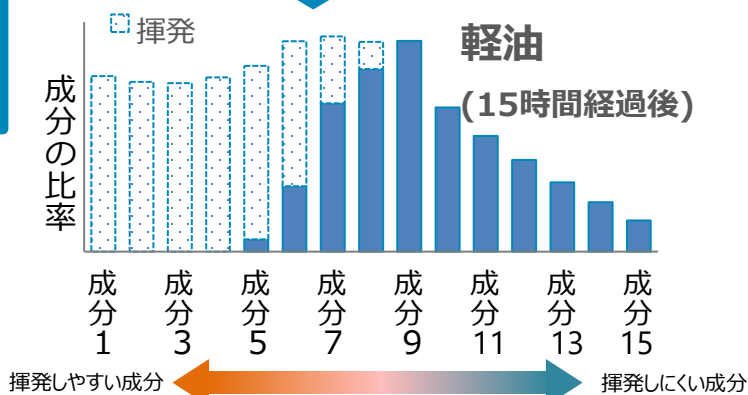
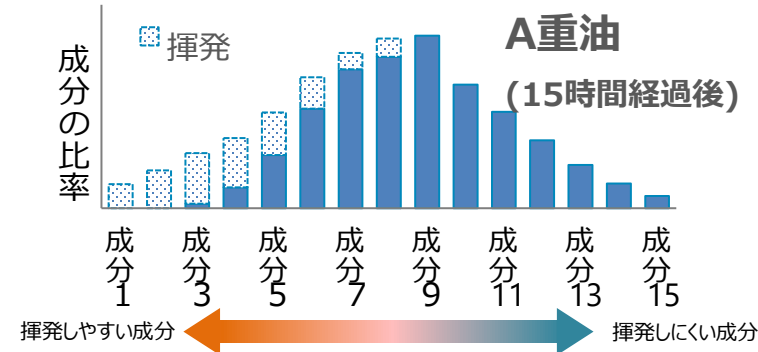
- 1 油種を特定するため、**採取した水**に含まれる油の成分を分析した結果、次ページの①～⑤のいずれの地点についても**軽油又はA重油の可能性はあるが、油の種類は特定できなかった。**
- 2 ①の取水口で採取された水と、⑤の直海谷川周辺の事業場内の排水に含まれる油の成分の比率は、似通っている部分があるものの、**同一の油とは断定できなかった。**

上記の理由としては、**油が外気に触れたことにより、成分の一部が揮発したことによるものと考えられる。**
