- ✓ 令和8年2月10日に発生した手取川水質事故に関し、手取川、直海谷川及び、直海谷川周辺の事業場で採取した水に含まれる油の成分について、保健環境センターで分析を行った。

# 河川及び事業場で採取した水から検出された油について

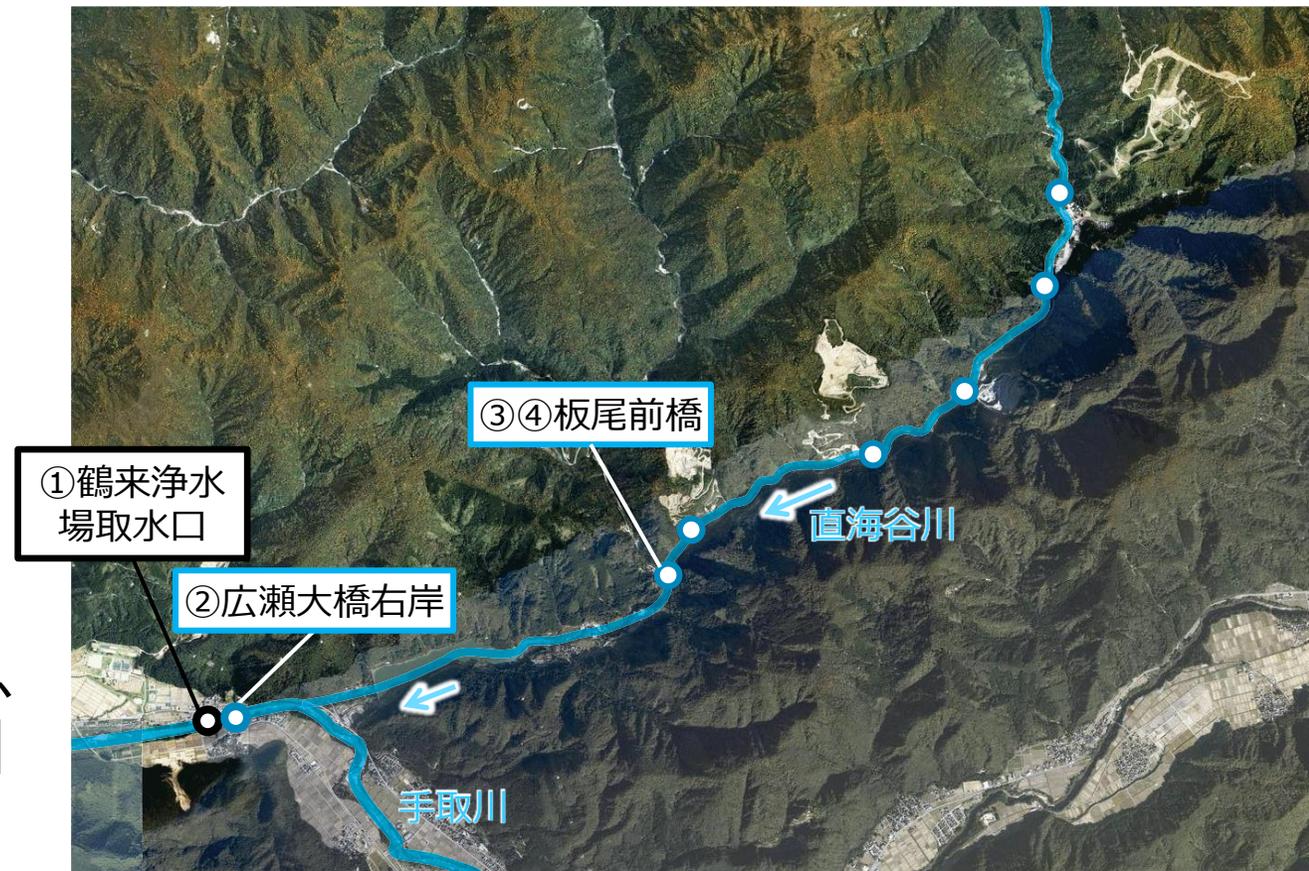
## 【油の成分が確認された水の採取日と地点】

- ① 2/10 手取川 鶴来浄水場取水口
- ② 2/11 " 広瀬大橋右岸
- ③ 2/11 直海谷川 板尾前橋
- ④ 2/13 " 板尾前橋
- ⑤ 2/16 油漏れ事故の発生(2/10)について、2/16に県へ報告のあった直海谷川周辺の事業場内の排水
