石川県の活断層

—森本・富樫断層帯調査の結果—

森本・富樫断層帯の評価

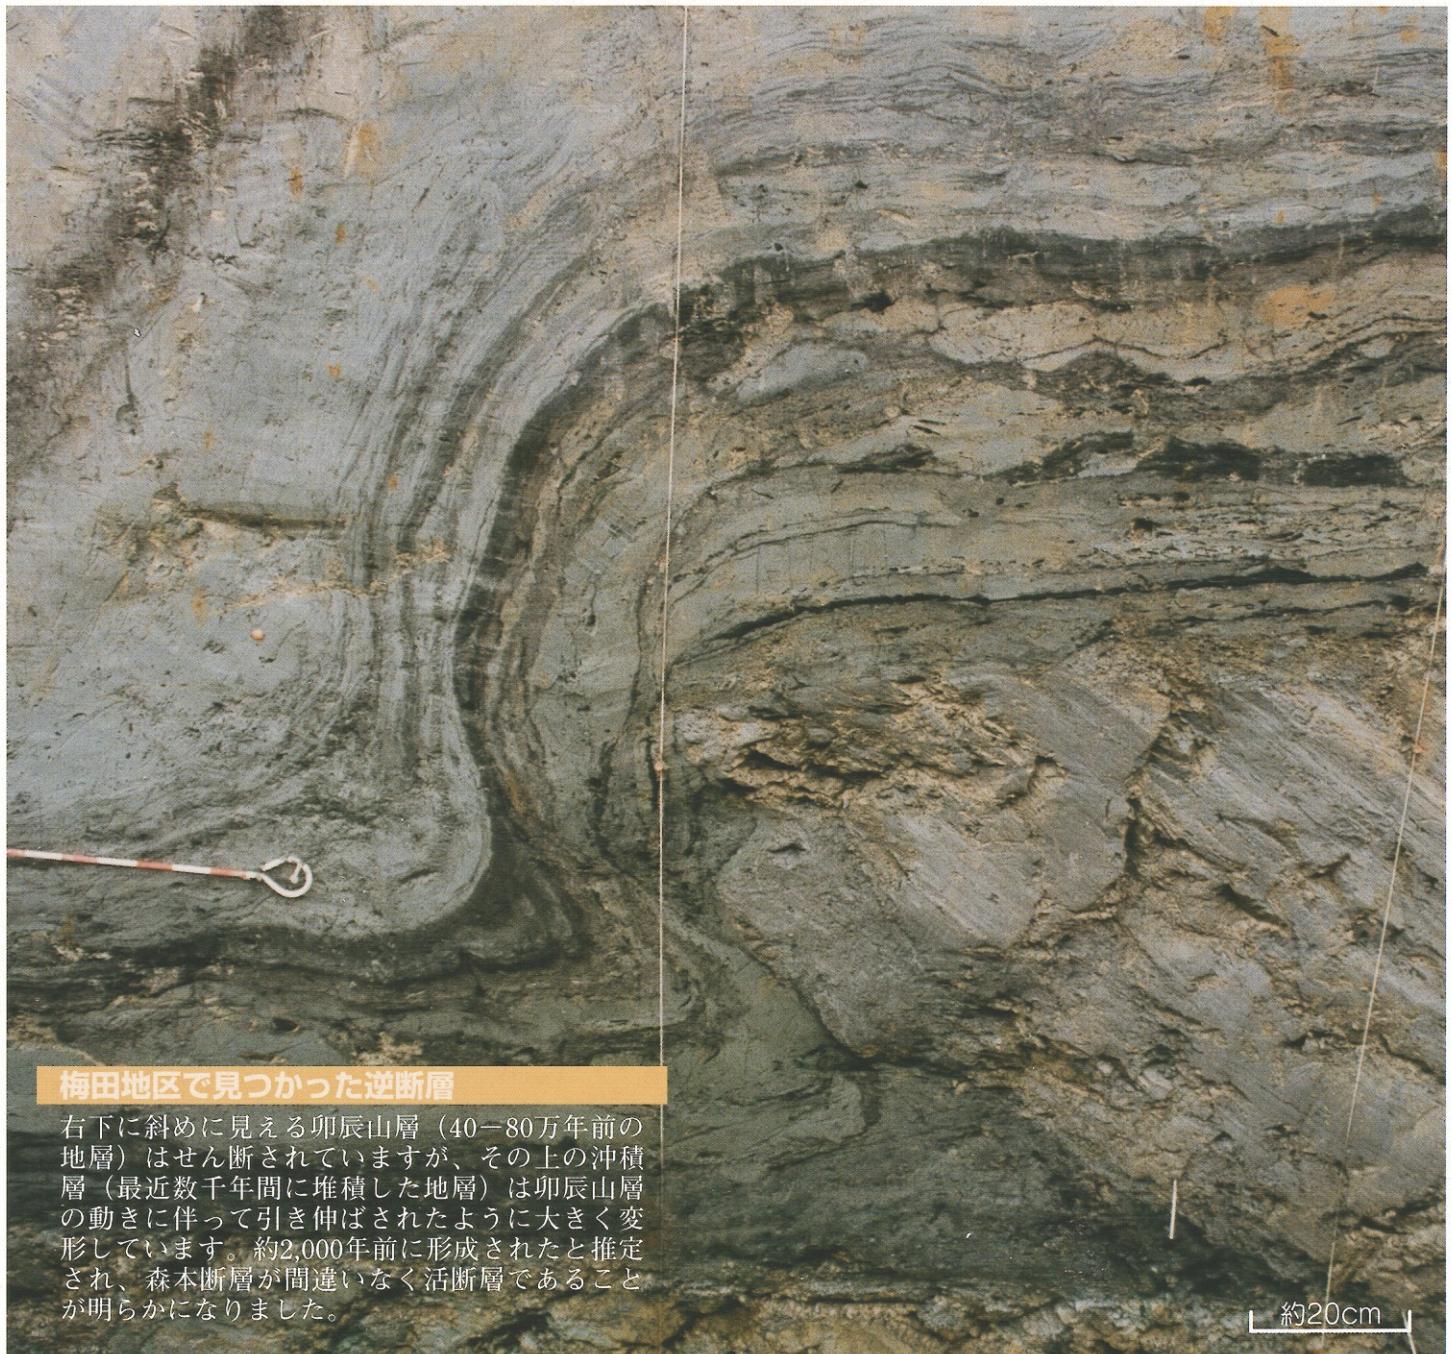
梅田地区で見つかった逆断層

右下に斜めに見える卯辰山層（40-80万年前の地層）はせん断されていますが、その上の沖積層（最近数千年間に堆積した地層）は卯辰山層の動きに伴って引き伸ばされたように大きく変形しています。約2,000年前に形成されたと推定され、森本断層が間違いなく活断層であることが明らかになりました。

約20cm

表紙の断層が見つかったすぐ近くでは、すべての地層が鉛直方向に2.5m以上ずれている丘陵側隆起の逆断層が見つかりました。約6,000年前に一度は活動した可能性が高いことが判明しましたが、断層面が複数あることやずれの大きさなどから、それ以外の時期にも活動を行っていることは間違いない、主断層の一部と考えられます。

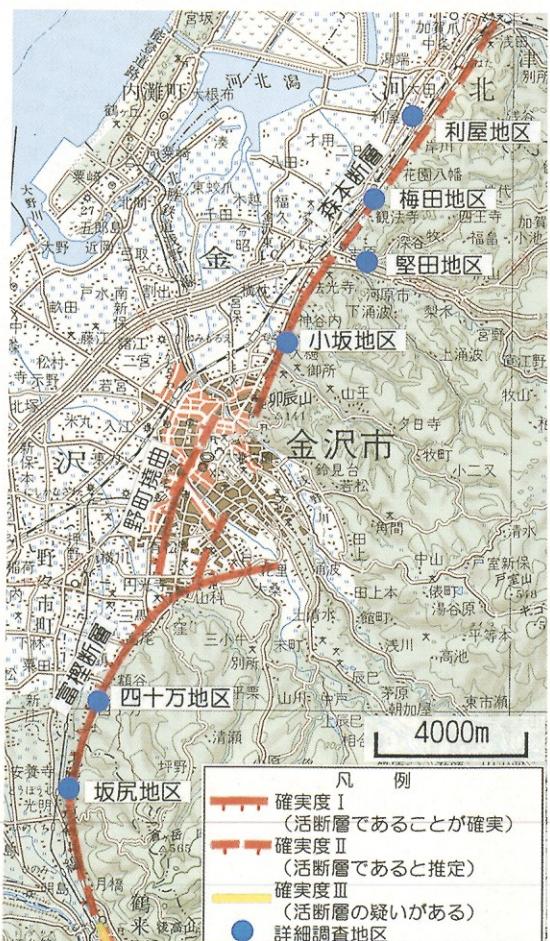
新編「日本の活断層」に掲載されている
 森本・富樫断層帯の位置及び詳細調査地区

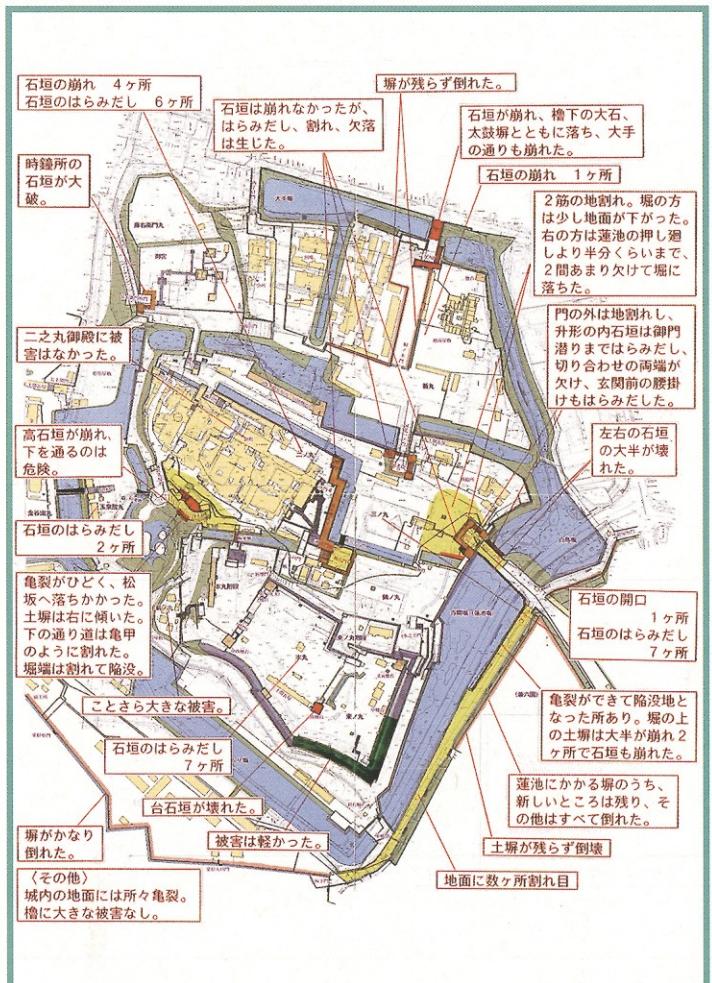
1799年金沢地震の被害状況（金沢城内）

1799年6月29日の夕方、金沢を被害の中心とする大きな地震が発生しました。この時の被害状況は、「政鄰記」などによると、金沢城内や大手町、尾張町、近江町、横山町、大樋町、石引、金石、粟ヶ崎、宮坂などで被害が大きかったようです。また、大樋町では、地面が傾いたという記録が見つかりました。

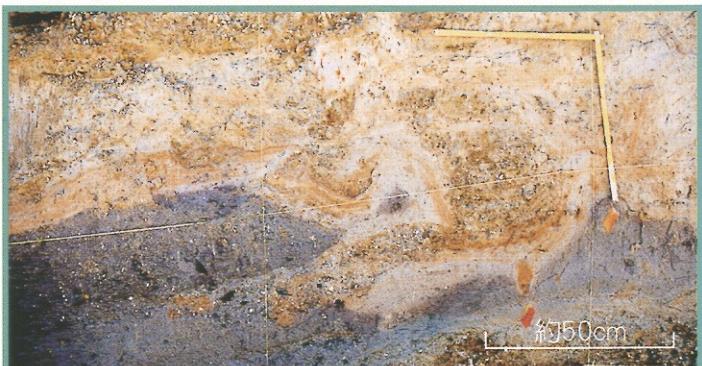
四十万地区で見つかった地層の変形

約30,000年前から約9,000年前の間に形成された地層が不規則に変形している構造が確認されました。この変形は、富樫断層周辺で大きな地震が発生したためにできたものと考えられます。また、この近くでは、同じ時期に堆積した地層が平野側にゆるく傾いている構造も確認されており、断層活動が最近まで断続的に発生していると推定されます。

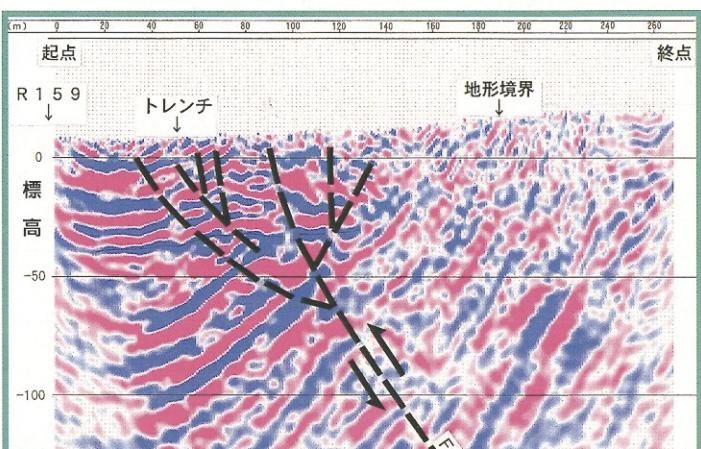
小坂地区で行った物理探査

森本丘陵と平野の地形境界付近で人工的に震動を起こし、地下から反射してくる地震波を観測して解析を行いました。その結果、地下200m程度までの地質構造が明らかになりました。地形境界からやや平野側には断層が伏在し、地表付近では、何本にも枝分かれしている状況が推定されます。

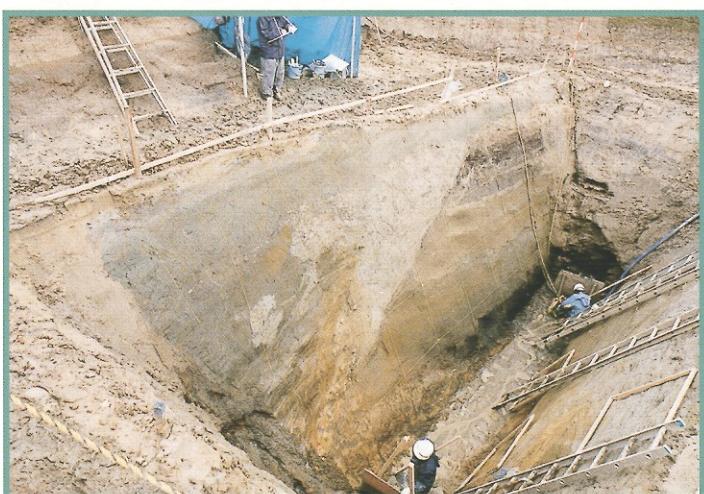
梅田地区で見つかった逆断層

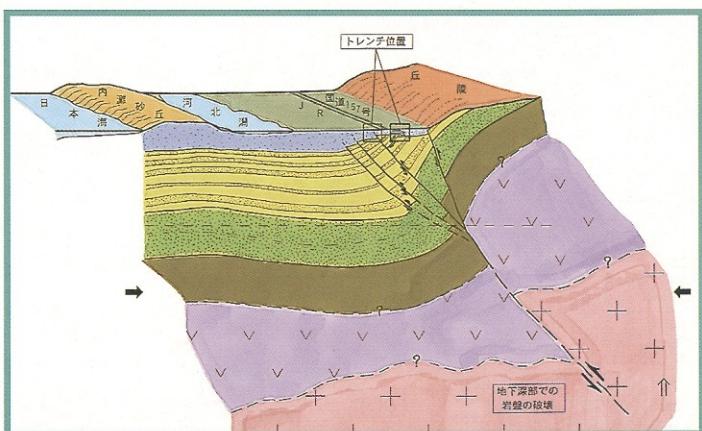
森本・富樫断層帯の地下断面イメージ

3ヶ年にわたる調査を通じて、森本・富樫断層帯の構造が徐々に明らかになってきました。断層は地表近くでは枝分かれした低角逆断層で、丘陵末端からやや平野側に複数伏在していると推定されます。断層活動により、古い地層は大きく切断あるいは变形していると推定され、新しい地層も切断あるいは变形を受けています。（金沢市梅田地区付近）

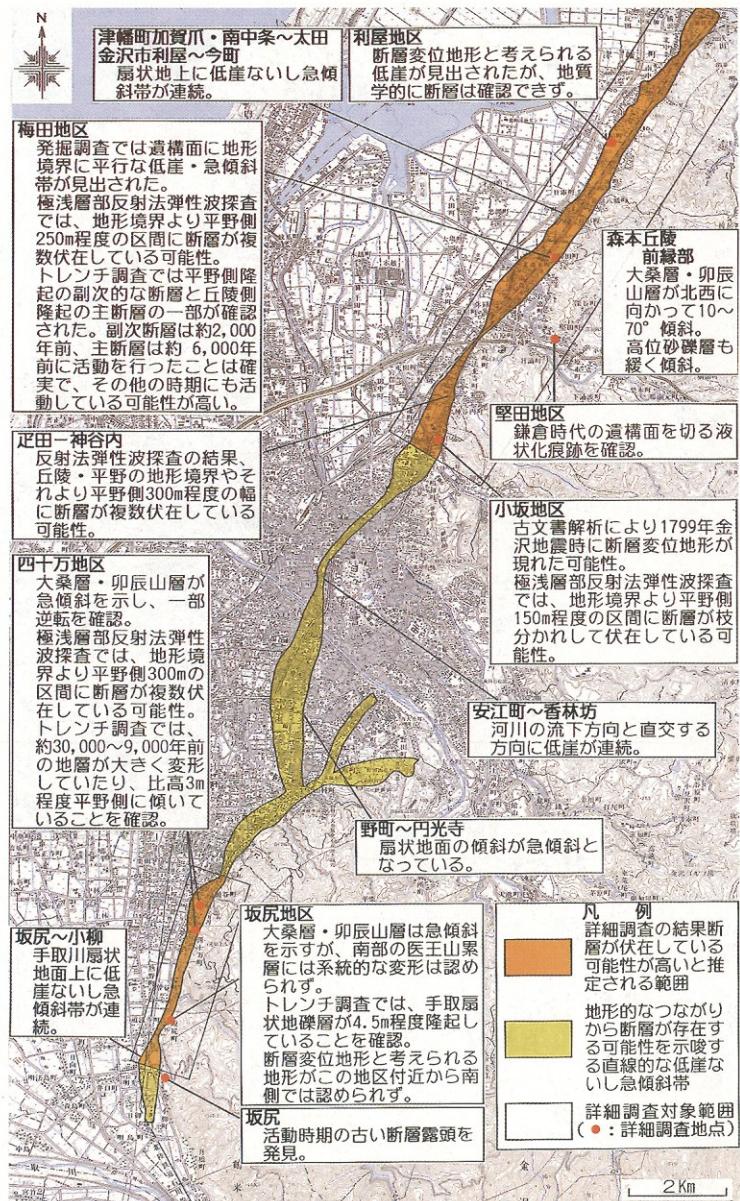
森本・富樫断層帯の詳細調査に基づく活断層図
