西部緑地公園の再配置イメージ

※今後、設計等で変更の可能性あり

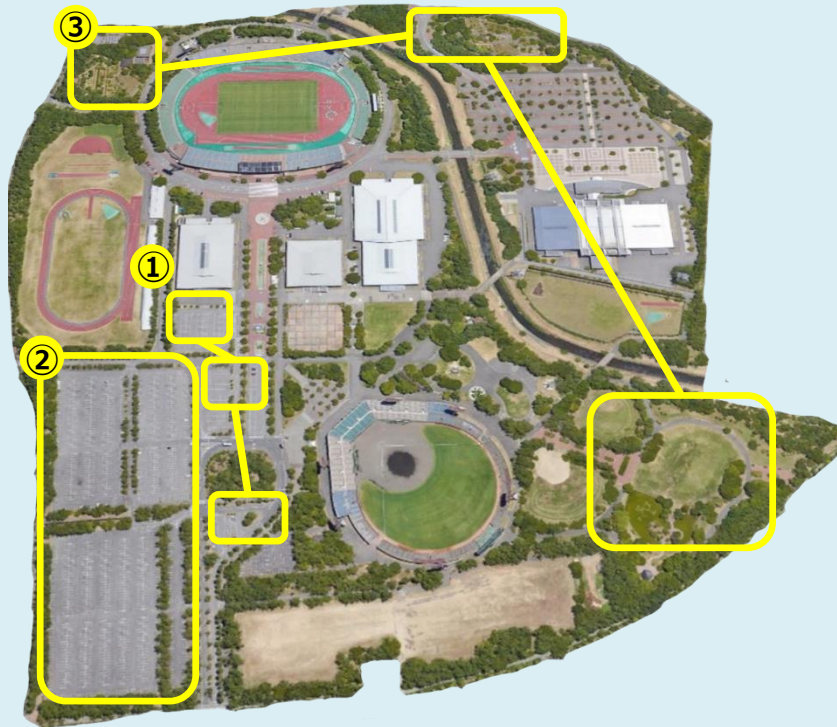
現 状

- ① 小規模駐車場が、園中心部に散在し、動線複雑化の要因
- ② 大規模駐車場が、各施設から遠くに位置
- ③ 緑地が、敷地の端に分散

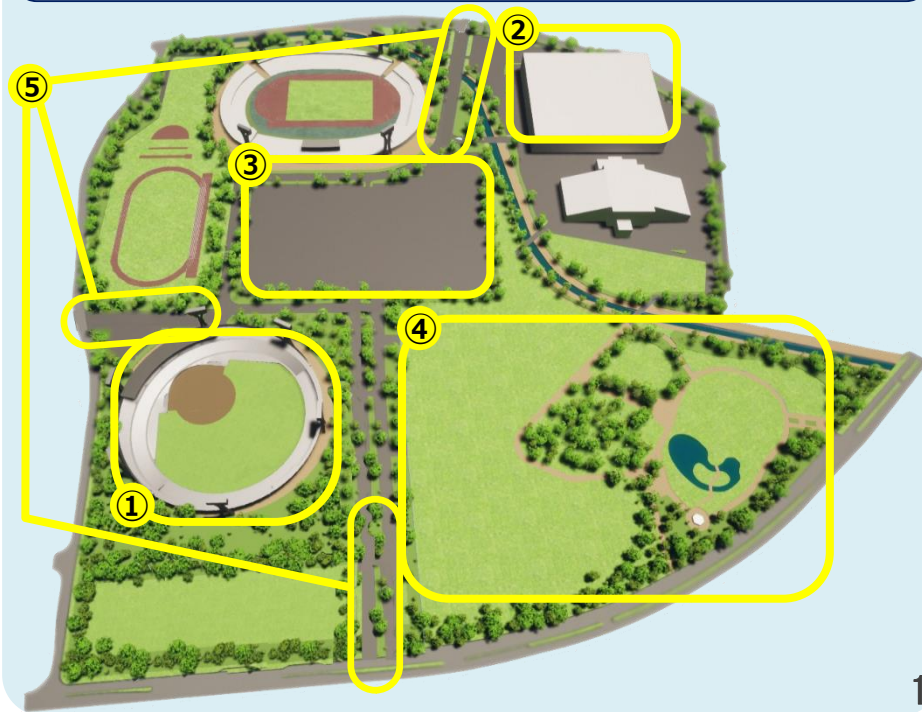
再整備イメージ

- ① 県立野球場は、大型化し、プレー環境に優れた天然芝を採用
- ② 産業展示館は、1～3号館を統合し大型化
- ③ 駐車場は、各施設から近い位置に集約・効率化
- ④ 緑地・多目的広場は、集約・大型化
- ⑤ 駐車場から動線の複線化
