# ⑱ カボコーマ・Pシートを用いた 鋼管柱脚補強工法

- 照明柱や信号柱など腐食した鋼管柱の根元に炭素繊維シートを巻き付けて施設の長寿命化を図ることができる補強工法。
- 熟練技術を要さず施工性が良いことから、従来の鋼板溶接工法に比べて経済性に優れる。

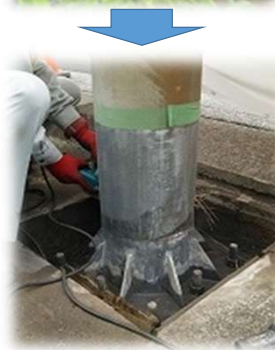
腐食状況

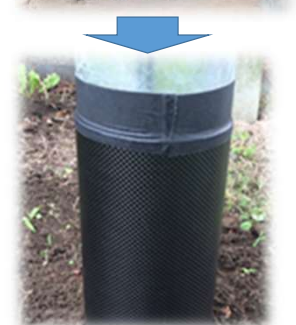
シート貼り付け
