## 第4章 環境大気測定車による調査結果

石川県における大気汚染の状況は、一般環境大気測定局を設置して常時監視を行っているが、一般環境大気測定局を設置していない地域における大気汚染の状況の把握や住宅地の郊外への広がり、更には新たな道路の整備などによる影響を把握するため、環境大気測定車「大気くん」を県内に設置し、定期的に大気の状態を調査している。

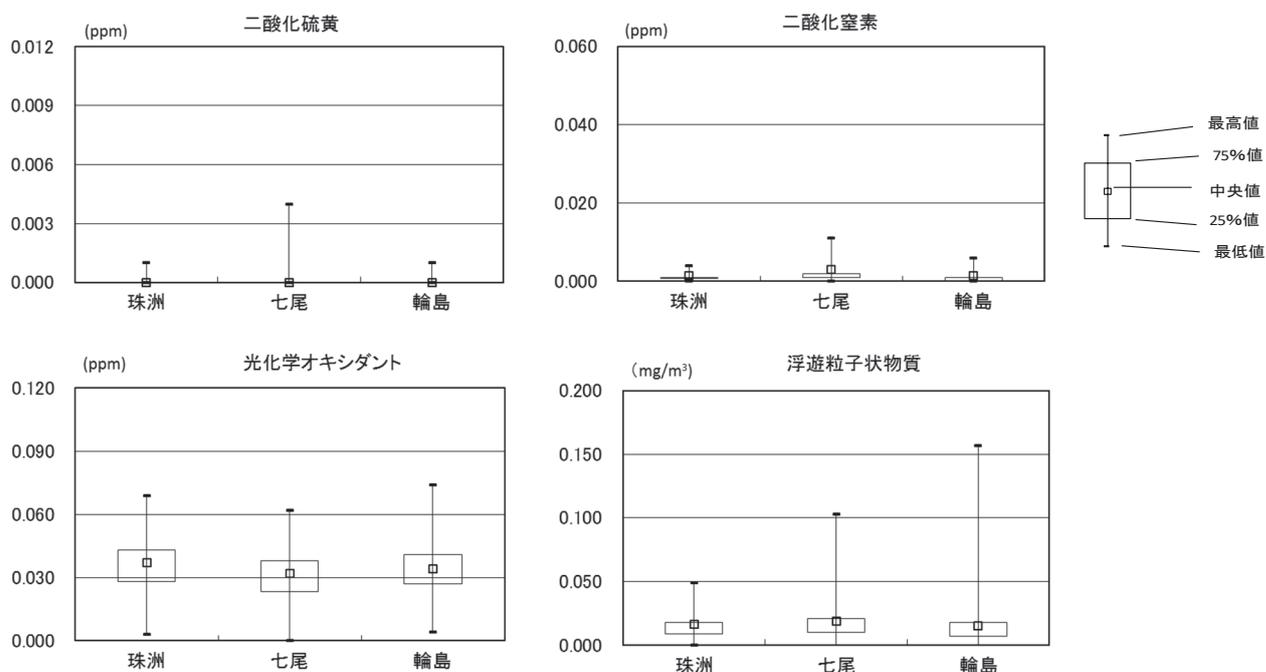
図4-1 近傍の一般環境大気測定局の測定値との比較

また、測定結果を近隣の七尾測定局、輪島測定局と比較した（図4-1）。珠洲測定地点は比較した測定局とほぼ同じ程度の濃度であった。

測定結果は、表4-4のとおり、県内の他の測定局と同様に光化学オキシダントについて短期的評価による環境基準を超過し、また、非メタン炭化水素の午前6時から9時までの3時間平均値において指針値の上限値(0.31ppmC)の超過がみられたが、その他の項目については短期的評価による環境基準を達成し、その値も低く、清浄な大気であると考えられる。

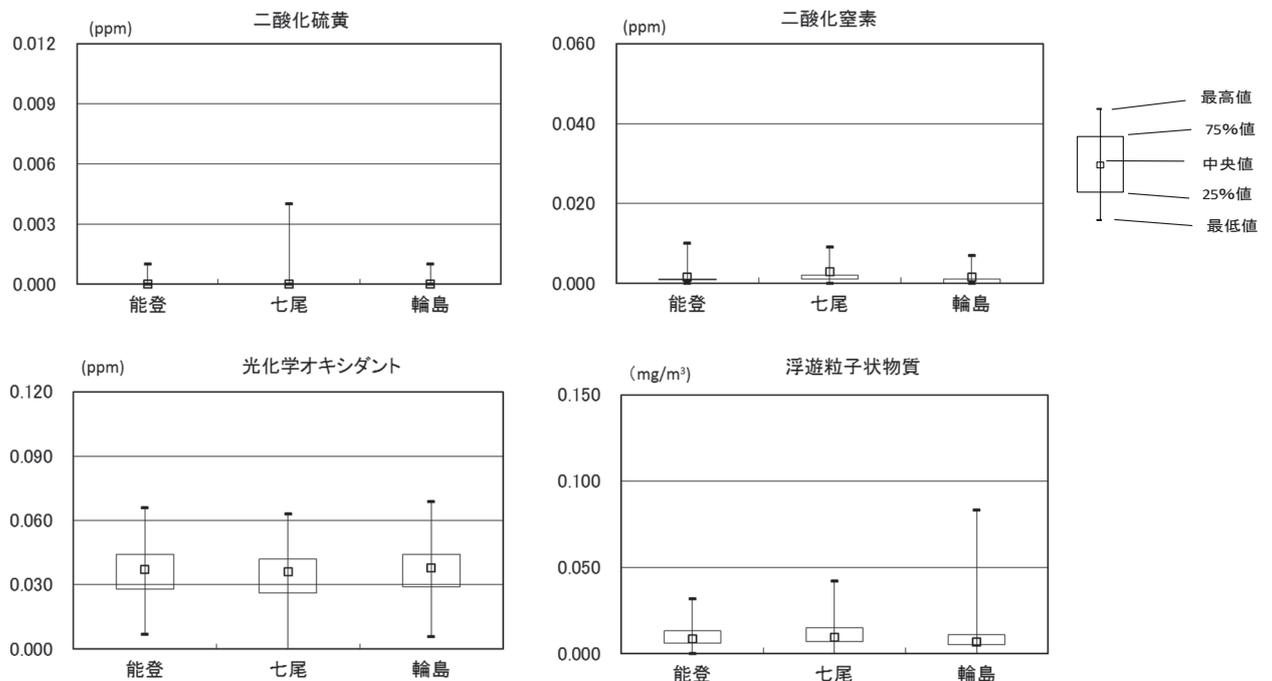
図4-2 近傍の一般環境大気測定局の測定値との比較

また、測定結果を近傍の七尾測定局、輪島測定局と比較した（図4-2）。能登測定地点は比較した測定局とほぼ同じ程度の濃度であった。

測定結果については、表4-5のとおり、県内の他の測定局と同様に光化学オキシダントについて短期的評価による環境基準を超過したが、その他の項目について短期的評価による環境基準を達成し、その値も低く、清浄な大気であると考えられる。

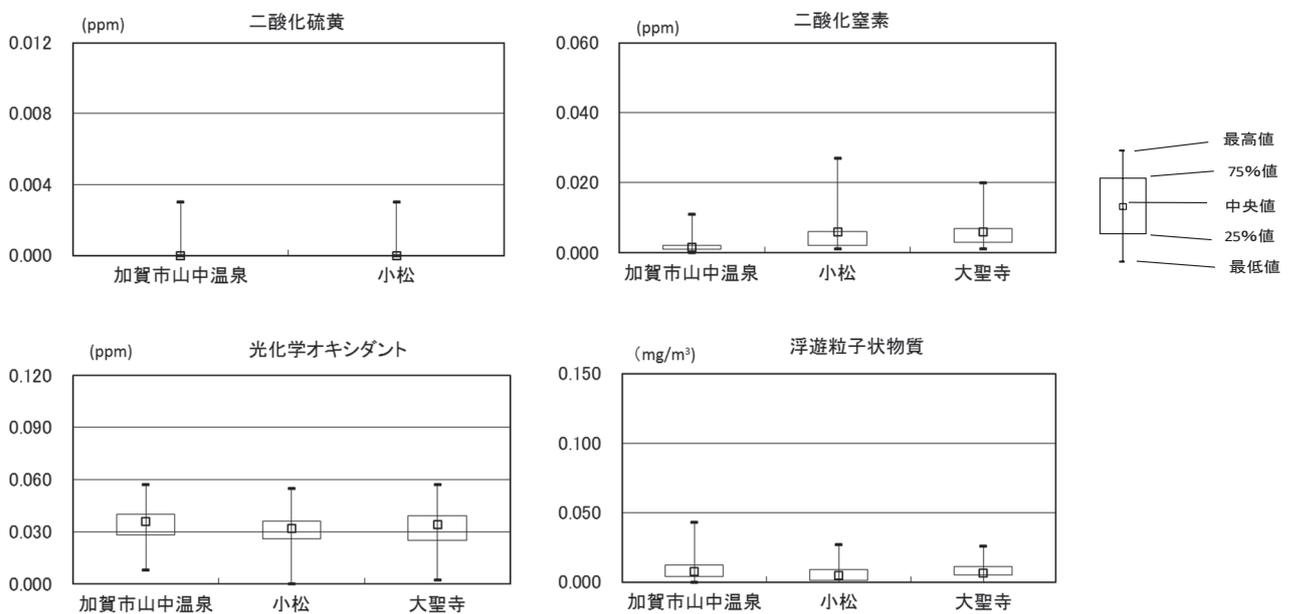
図4-3 近傍の一般環境大気測定局の測定値との比較

また、測定結果を近傍の小松測定局、大聖寺測定局と比較した（図4-3）。加賀市山中温泉測定地点は比較した測定局とほぼ同じ程度の濃度であった。

測定結果は、表4-6のとおり、すべての項目について短期的評価による環境基準を達成し、その値も低く、清浄な大気であると考えられる。

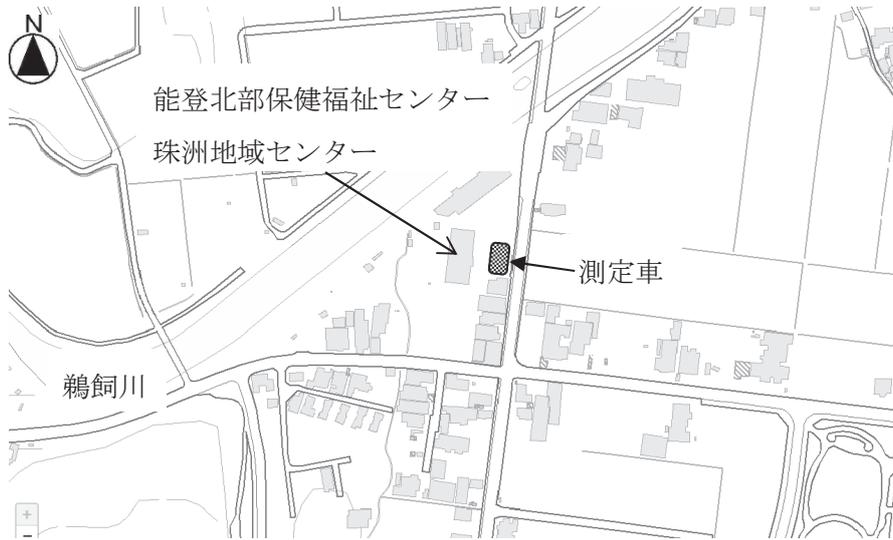
図4-4 珠洲測定地点周辺図

珠洲測定地点は、珠洲市市街地の大気環境の状況を把握するため、石川県能登北部保健福祉センター珠洲センターの敷地内に設置した（図4-4参照）。

測定地点の周囲は住宅地と水田が混在する地域であり、測定地点の北面には川が流れ、北および西側400mで国道249号、東側400mほどで海岸線にいたる場所である。

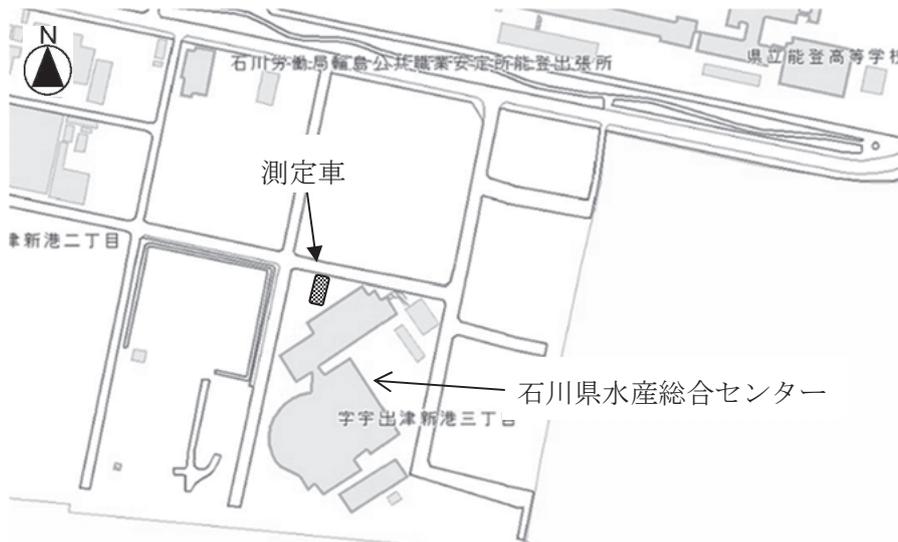
図4-5 能登測定地点周辺図

能登測定地点は、能登町市街地の大気環境の状況を把握するため、石川県水産総合センター敷地内に設置した（図4-5参照）。

測定地点の周囲の状況は、南側は日本海に面し、北側に市街地が広がっており、北側近傍に県立能登高等学校、東側に宇出津新港が位置する。国道249号が市街地外周を沿うように東西に横切っている。市街地の外側は山林が広がっている。

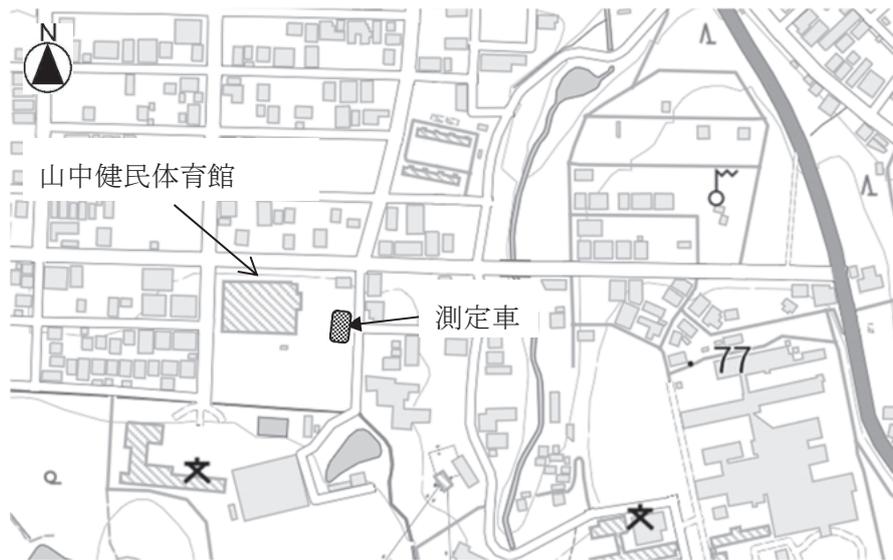
図4-6 加賀市山中温泉測定地点周辺図

加賀市山中温泉測定地点は、加賀市山中温泉市街地の大气環境の状況を把握するため、山中健民体育館の敷地内に設置した（図4-6参照）。

測定地点の周囲の状況は、東側400m及び北側450mに国道364号があり、東側150mには川が流れ、周囲は住宅地が広がっている。南側100mには市立山中中学校がある。
