## 第4章 環境大気測定車による調査結果

石川県における大気汚染の状況は、一般環境大気測定局を設置して常時監視を行っているが、一般環境大気測定局を設置していない地域における大気汚染の状況の把握や住宅地の郊外への広がり、更には新たな道路の整備などによる影響を把握するため、環境大気測定車「大気くん」を県内に設置し、定期的に大気の状態を調査している。

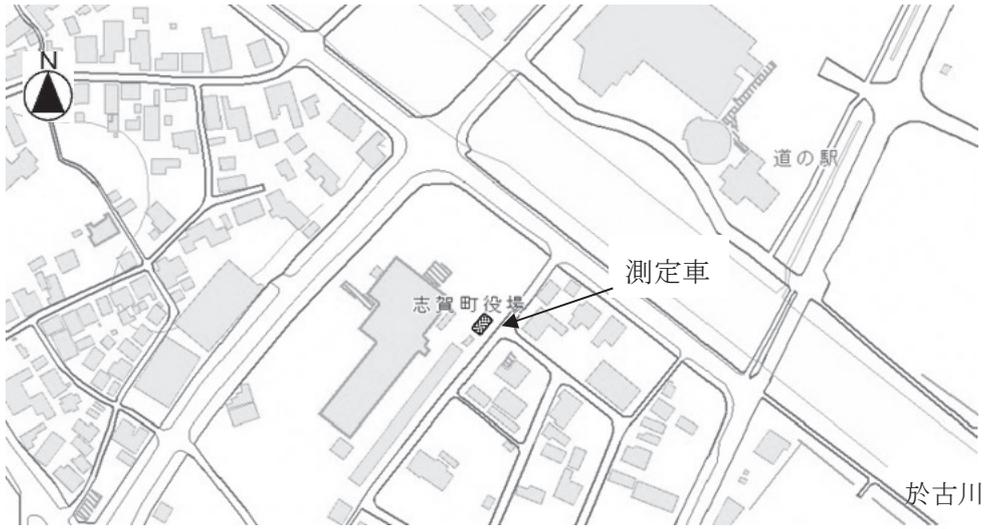
図 4-4 志賀測定地点周辺図

志賀測定地点は、志賀町市街地の大気環境の状況を把握するため、志賀町役場の敷地内に設置した（図4-4参照）。

測定地点の周囲の状況は、於古川に面し、南東側190mには市街地を抜ける国道249号があり、付近の沿線には道の駅やショッピングセンターがある。

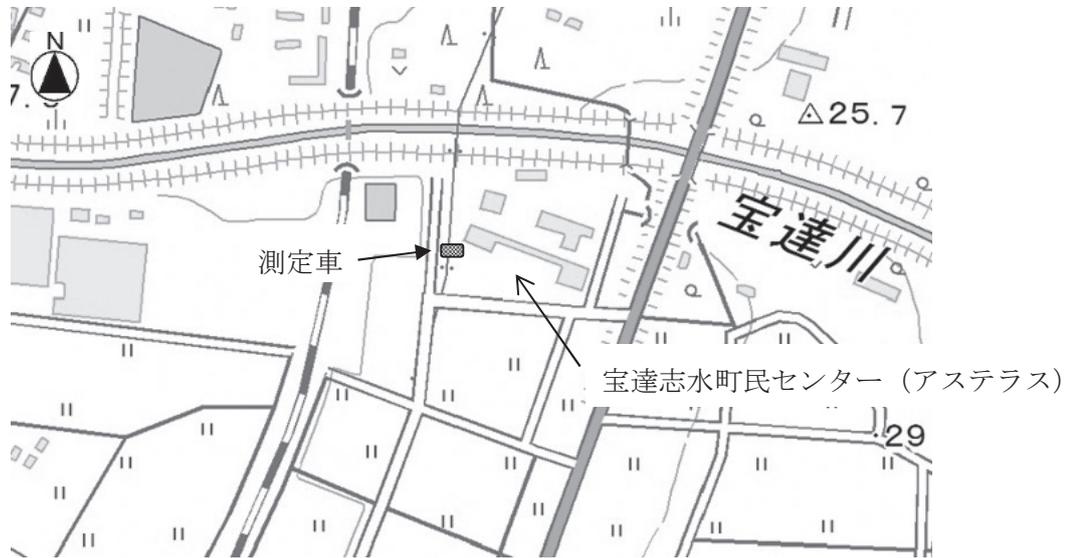
図 4-5 宝達志水測定地点周辺図

宝達志水測定地点は、宝達志水町市街地の大気環境の状況を把握するため、宝達志水町民センター（アステラス）に設置した（図4-5参照）。

測定地点は、加賀と能登を結ぶ主要な道路である国道159号（押水バイパス）と国道249号が設置地点の東西を走り、平行してJR七尾線が通っている。北側には宝達川が流れ、川の北側は町立宝達中学校や県立宝達高等学校のある市街地となっている。
