金沢城
二の丸御殿
復元整備

二の丸御殿の概要

復元整備の概要

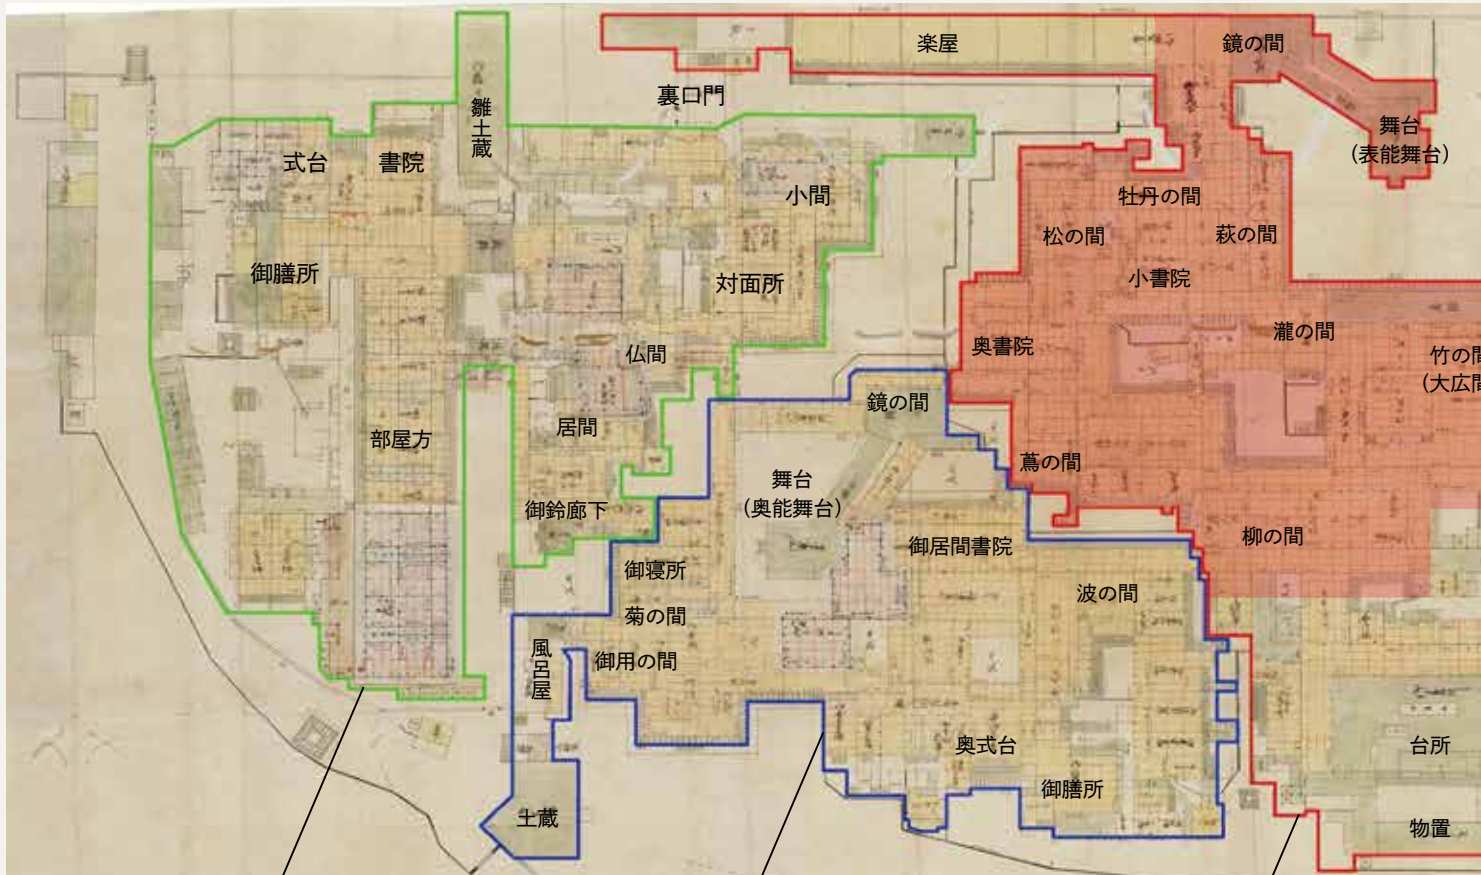
御殿は約3,200坪の規模で60を超える部屋で構成される城内最大の建物で、儀礼や政務の場で玄関や大広間、書院、能舞台などが置かれる「表向」、藩主の日常生活・執務の場である「御居間廻り」、女性たちの生活の場である「奥向」の3つに区分することができます。数多くの飾金具や著名な絵師による障壁画などの装飾に彩られた、豪華絢爛な建物であったことが、江戸時代後期の史料等により明らかになっています。

【奥向】約700坪
女性たちの生活の場

【御居間廻り】約700坪
藩主の生活・執務の場

【表向】約1,800坪
儀礼や政務の場

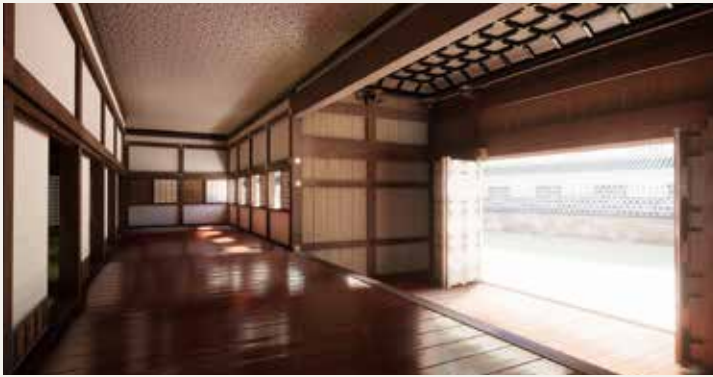
① 玄関、広縁

玄関の天井は格式の高い折上格天井が採用され、格縁は黒色の漆塗りで仕上げられました。

玄関から続く廊下は広縁^{ひろえん}と呼ばれ、床は赤みがかった透明の漆塗り「春慶塗り」で仕上げられました。

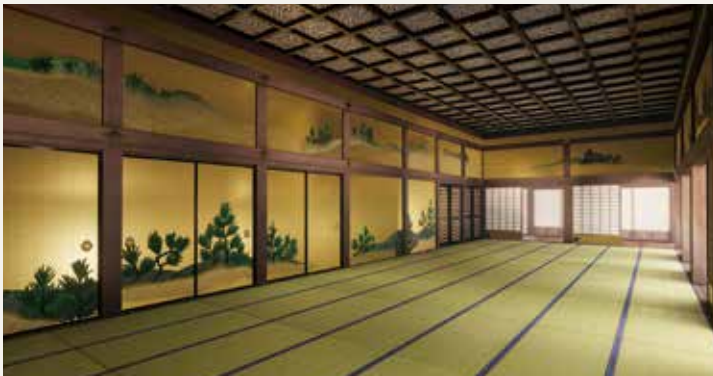
② 表式台

^{おもてしきだい}表式台は63畳の畳敷きの空間で、客人を迎えるための儀礼が行われました。

壁や襖には金箔が張られ、永遠に続く繁栄を象徴する青々とした葉を茂らせる若松を題材とした障壁画が描かれました。

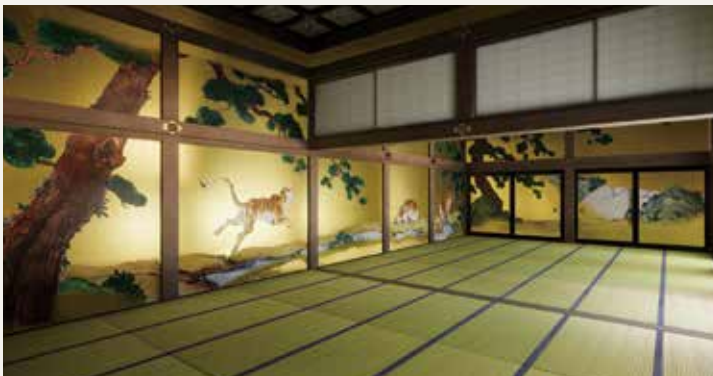
③ 虎の間

虎の間は竹の間(大広間)で儀礼が行われる際の待合の空間で、加賀藩出身の絵師、岸駒^{がんく}による虎の障壁画が描かれていました。

御殿の障壁画に虎を描くのは、主人が猛獣を従えるほどの強大な権力を持つことを示すためと言われています。
