「輪島港復旧・復興プラン」の変更について

輪島港復旧・復興プラン

令和7年6月9日策定
(令和8年1月30日変更)

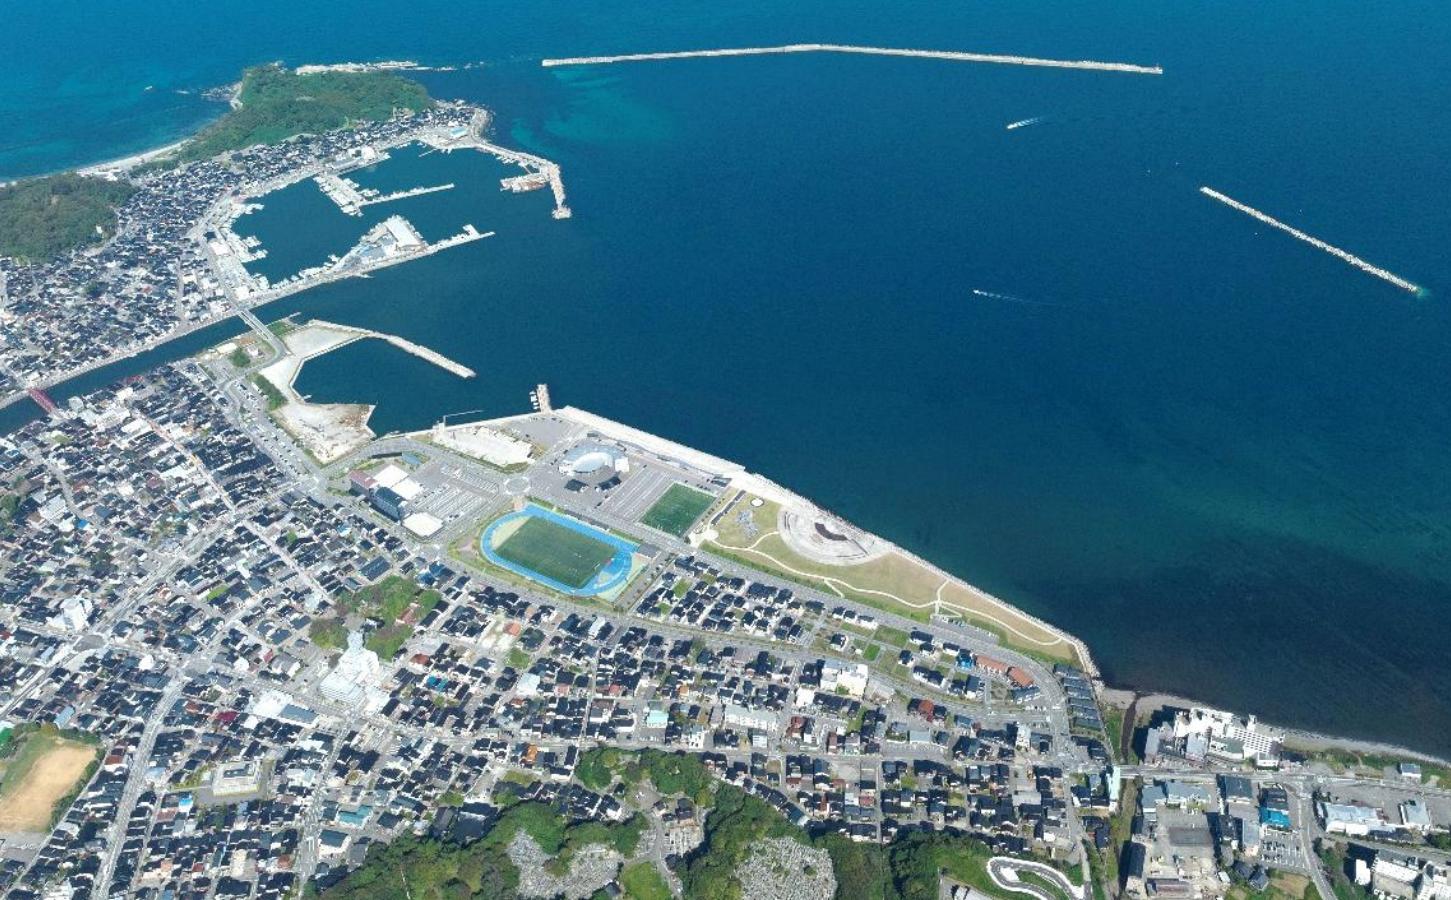
変更後 (P 24)

P24については、以下の通り、災害発生土海面処分場の具体的な位置や形状に変更

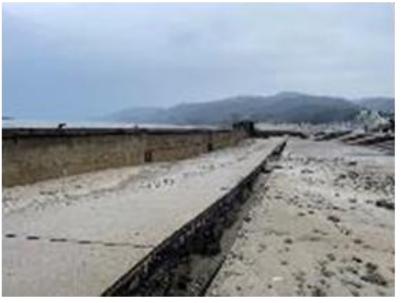
係留施設の利用 (①・①-2)	漁業者の影響 (②)	港内の静穏性 (③)	復旧工事の制約 (④)
<ul style="list-style-type: none">● マリンタウン岸壁<ul style="list-style-type: none">既定の水深は7.5mであったが震災後は水深が約6.0mとなっている。岸壁と背後が隆起と液状化により、最大2mの段差がついている。

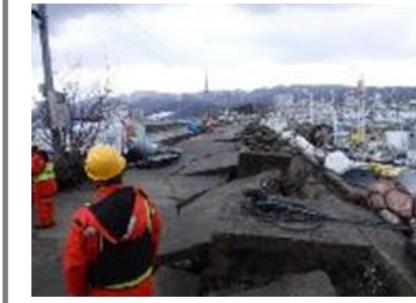
<ul style="list-style-type: none">● 漁船だまり<ul style="list-style-type: none">海底隆起(約1.5m)により、約200隻の漁船が座礁するなど出港出来ない状態。係留施設や荷捌所などの共同利用施設についても被害が甚大。

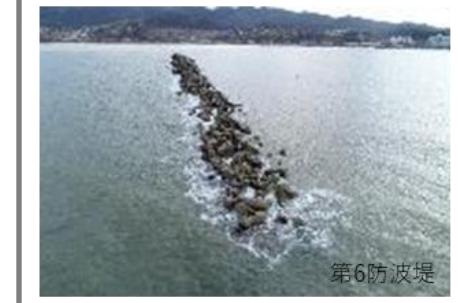
<ul style="list-style-type: none">● 第4・第6防波堤<ul style="list-style-type: none">消波ブロックが沈下や飛散しており、波浪の低減効果が発揮できていない。静穏性が保たれないとめ、避難船の受け入れが困難。

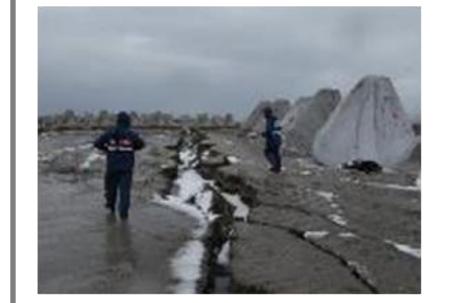
<p>第6防波堤</p>	<ul style="list-style-type: none">● 港湾工事作業ヤード<ul style="list-style-type: none">近年は、防波堤や漁港の消波ブロックを製作するヤードとして使用。地震の揺れにより、護岸が壊れ、ヤードは液状化現象が生じている。

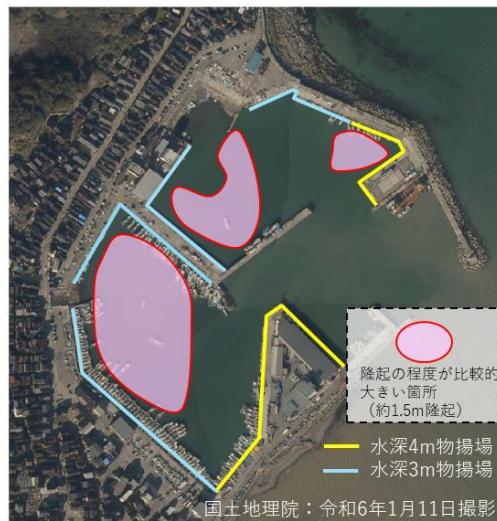
漁船だまりの浅部箇所

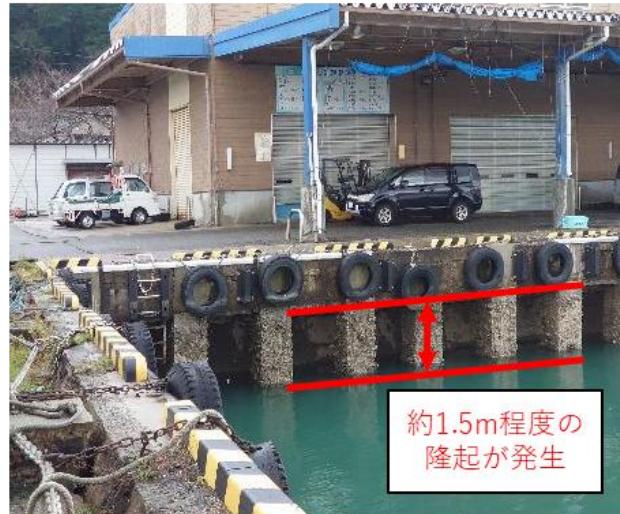
地震後の物揚場の状況
(令和6年1月9日撮影)

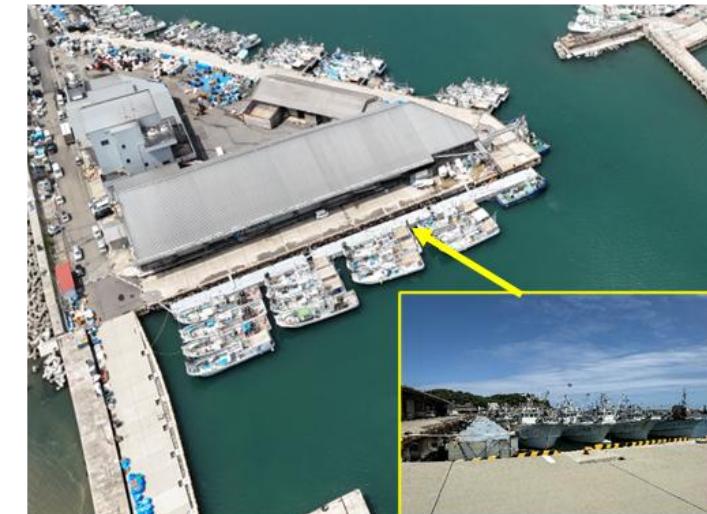
物揚場の高さに高さ合わせた応急対策
(仮桟橋設置)

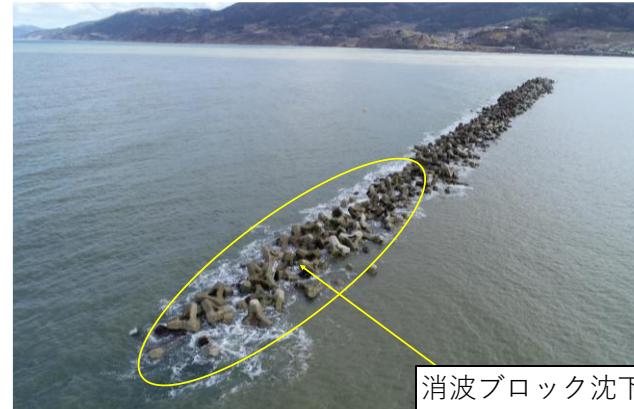
第6防波堤の被災状況
(令和6年1月9日撮影)

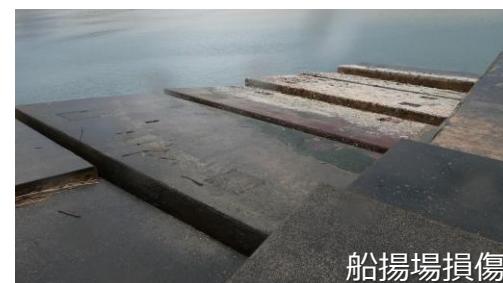
船揚場損傷

輪島市マリンタウンボートパーク被災状況
