復旧・操業再開の状況

復旧・操業再開の状況①：漁港の復旧状況

復旧・操業再開の状況②：港湾の復旧状況

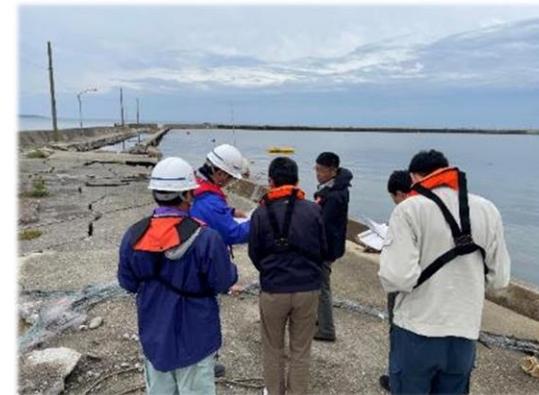
災害査定の様子

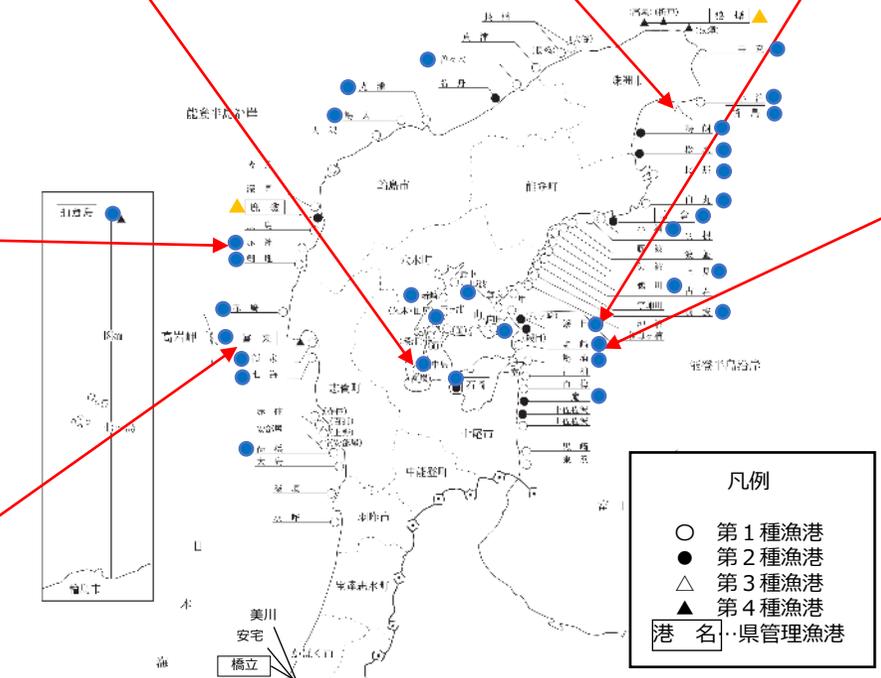
応急工事の実施状況

- ▲ 実施中 2漁港
- 実施中の応急工事がある漁港 ※1
- 完了 33漁港
- 全ての応急工事完了した漁港 ※2
